Zerstörungsfreie Prüfung in der Bausanierung Gaststätte Regattastrecke Beetzsee

Andrei WALTHER, Monika JENNES, BauConsulting, Brandenburg

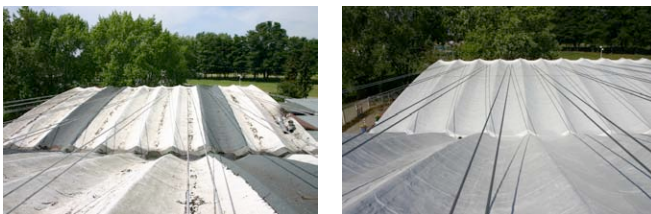
Abb. 3: Dachaufsicht mit Zugseilkonstruktion vor und nach der Sanierung

Die als Kaltdach ausgeführte Konstruktion verfügte nur über eine mehrlagige Abdichtung aus (3-4) Bitumenbahnen mit einem hellen Deckanstrich. Eine mittlere Dichtungsbahn ist Al-kaschiert. Die Dachabdichtung des nun bereits im vierten Jahrzehnt genutzten Objektes wurde in den zurückliegenden Jahren nur bedarfsweise repariert, jedoch nicht grunderneuert. So kam es auch, dass sich durch immer wieder erfolgten bituminösen Verguss der Zugseileinbindungspunkte im Tiefpunkt der HP-Schalen massiv Bitumen anstaute. Der systemfremde, reflektierende Anstrich war stark rissig und blattete ab; die Decklage der Bitumenbahnen war verwittert und brüchig. Im Tiefpunkt des Daches fand sich stauende Feuchtigkeit zwischen den Dichtungsbahnen, ein Gefahrenpotential für die Substanz. Die Entwässerung der erheblichen Dachfläche erfolgte nur über zwei Abflüsse in der Mittelachse. Der Reparaturaufwand der letzten Jahre konzentrierte sich primär auf diesen Bereich.

Das vorhandene, für konventionelle Dachabdichtungen ungewöhnlich stark geneigte HP-Schalendach mit individueller Zugseilkonstruktion, stellte höchste Anforderungen bezüglich Neuabdichtung und Korrosionsschutz. Sowohl Oberflächenprofil als auch Ausrichtung der stark geneigten, 15 m langen HP-Schalen, zusätzlich verkompliziert durch die Zugseileinbindungen, schlossen unter Beachtung der budgetären und sonstigen Randbedingungen den Rückbau und erneuten Einsatz bituminöser Dachabdichtungssysteme aus. Die objektspezifischen Prämissen prädestinierten nachhaltig den Einsatz moderner Flüssigkunststoffe für die neue Dachabdichtung. Nach entsprechender Recherche wurde ein lösemittelfreier 2 K-PUR Flüssigkunststoff nach ETAG 005 mit Polyestervlieseinlage ausgewählt. Die 2 K PUR-Beschichtung erhielt dabei ein zusätzliches, systemkompatibles Finish im Farbton lichtweiß.

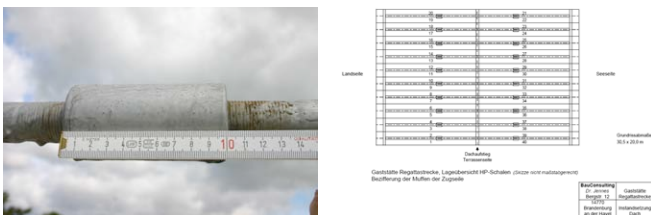
Abb. 4: Detailsicht Muffenverbindung der Zugseilkonstruktion (links) sowie Darstellung der Lage der Muffen im Grundriss (rechts)

Pro HP-Schale ist jeweils ein Zugseilpaar von oben durch die Querstegverdickung der Schale - über ein Hüllrohr hindurch - zum unterliegenden Widerlager geführt. Die Enden sind mit einem Gewinde versehen. Über Widerlagerplatten aus Stahl und Muttern sind sie dort verspannt bzw. rückverankert. Die Zugseile haben eine Länge von 10 m Durchmesser, einen von $d = 27$ mm und sind durch je zwei Muffen zu einer Gesamtlänge von ca. 30 m verbunden. Für die Zugseile wurde ein Spannstahl St 60/90 eingesetzt. Die Zugseile waren (*standzeitbedingt*) bereits in ihren Einbindungspunkten korrodiert, womit sich ein Gefahrenpotential aufzubauen begann. Die Gewährleistung der sicherheitsbedingten Einschraubtiefe der Seile in die Muffen war zerstörungsfrei nachzuweisen.
