Ausgewählte Fallbeispiele zur Untersuchung von Spannbeton

Claus FLOHRER, HOCHTIEF Construction AG, Mörfelden-Walldorf

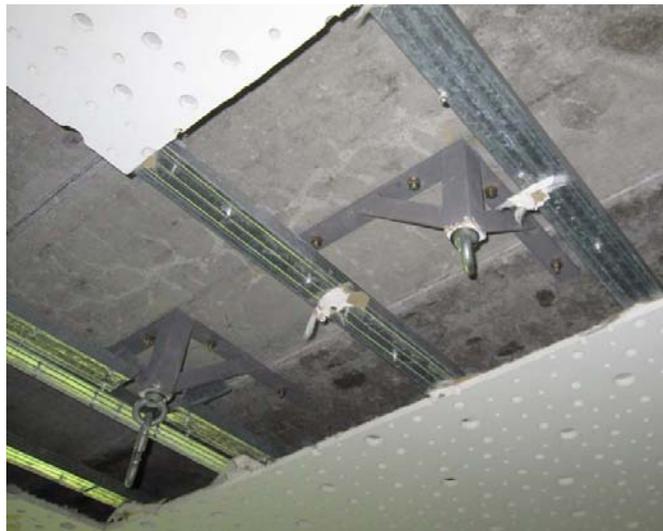
abgehängten Decke z.T. in Bereichen eingebracht wurden, in denen möglicherweise Spannfitzen der Spannbetonhohldielen liegen (Abb. 3). Weiterhin waren in anderen Deckenbereichen Sportgeräte an der Decke verankert. Der Tragwerksplaner empfahl dem Bauherrn die Überprüfung der Decken mit dem Remanenz-Verfahren.

Abb. 3: Untersicht der Decke aus Spannbetonhohldielen mit eingebohrten Dübeln

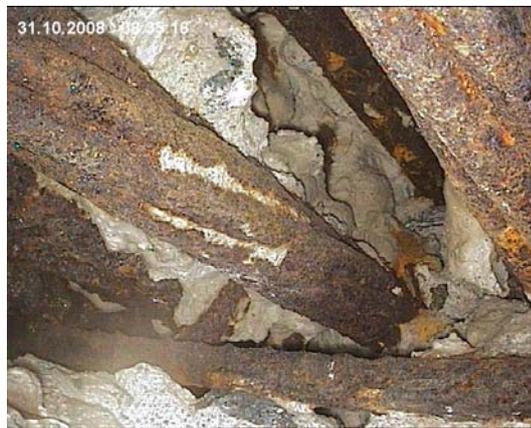
Im Zuge der Modernisierung eines Hallenschwimmbades sollte auch die abgehängte Decke unter den Spannbeton-Dachbindern erneuert werden. Dazu wurde auf der gesamten Hallenfläche ein Gerüst eingebaut, das die Zugänglichkeit zu den Spannbeton-Dachbindern ermöglichte. Bei der Demontage der abgehängten Decke wurde festgestellt, dass einige Dachbinder an der Untersicht Kiesnester und Hohlstellen aufweisen. Nach Entfernen des nicht verdichteten Betons zeigte sich, dass der im Spannbett vorgespannte Spannstahl keinen Korrosionsschutz durch den umgebenden Beton aufwies (Abb. 8). Als Spannstahl wurden 7-drahtige Litzen verwendet. Bei der Herstellung der Spannbetonbinder wurden als Schalungsanker Kunststoffrohre verwendet, die z.T. an dem Spannstahl anlagen. Durch das Ziehen der Rohre während der Herstellung des Binders verblieb ein Hohlraum, in dem der Spannstahl möglicherweise an einigen Stellen frei liegt.

Abb. 8: Im Bereich eines Kiesnestes freiliegender Spannstahl (7-drahtige Litze), korrodiert

Bei der Überprüfung mit dem Remanenzmagnetfeld-Verfahren wurde nachgewiesen, dass keine Spanndrahtbrüche vorliegen. Der Stahl weist als kaltgezogener Stahl kein hohes Risiko für Spannungsrisskorrosion auf. Der an den Schalungsankern freiliegende Spannstahl ist korrodiert, jedoch nicht gerissen. Alle Ankerlöcher der Schalungsanker und Hohlstellen wurden mit zementgebundenen Mörteln instandgesetzt.

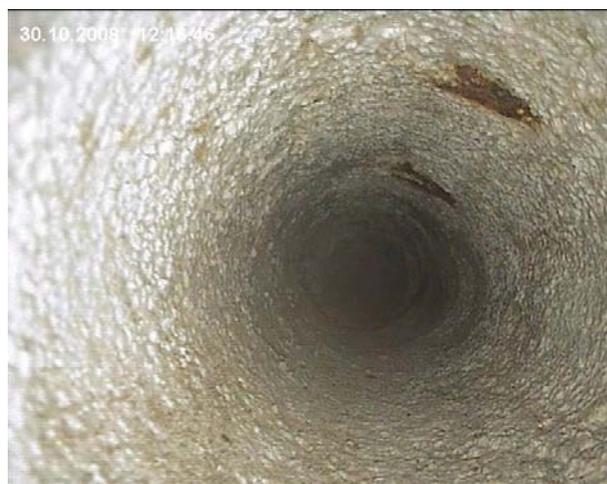
Abb.12: Korrosion an den Spanndrähten in den Schalungsankerlöchern, die nicht vermörtelt waren.

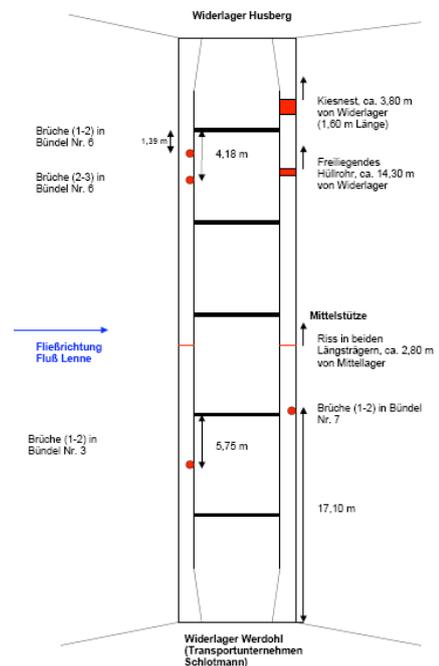
Abb. 19: Schadenskatierung der Brücke nach eingehender Untersuchung

Nach eingehender Untersuchung der Konstruktion wurden Schäden dokumentiert (Abb. 19) und ein Tragwerksplaner konnte die verbleibende Sicherheit der Konstruktion sowie nötige Instandsetzungsmaßnahmen abschätzen.

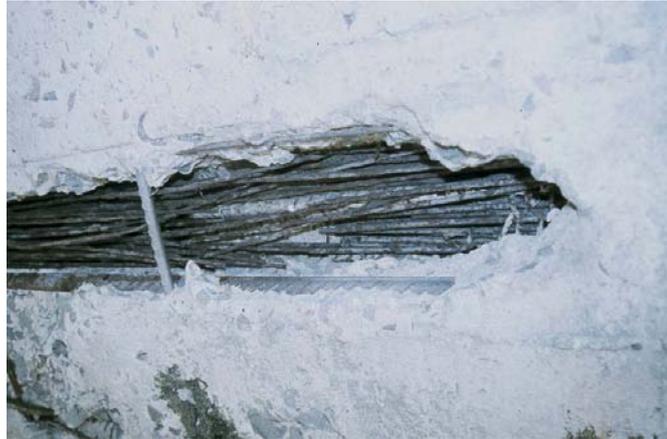
Während der Instandsetzung der Bodrog-Brücke in Ungarn wurde nach Einrüstung der Untersicht der Brücke festgestellt, dass Längsspannglieder in einem Teilbereich unter der Kappe freiliegen, die Hüllrohre unvollständig verpresst sind und die Spanndrähte vollständig abkorrodiert waren (Abb. 20). Die Bodrog-Brücke besteht aus einem längs und quer vorgespannten Plattenbalken, der an einem Stahlbetonbogen über Zugstreben aufgehängt ist (Abb. 21). Die 3-feldrige Brücke ist ca. 300 m lang und wurde 1970 erstellt. Die Brücke war im Fahrbahnbereich von Beginn an abgedichtet, die Kappen waren nicht abgedichtet, in den Kappen verlaufen in Rohren verlegte Kabel.

Abb. 20: Längsspannglied in einem Teilbereich unter der Kappe freiliegend, Hüllrohre unvollständig verpresst, Spanndrähte vollständig durchkorrodiert

Das Ergebnis der zerstörungsfreien und materialtechnischen Untersuchungen sowie der statischen Nachrechnung ergab, dass nur wenige Längsspannglieder im Kappenreich als ausgefallen zu betrachten sind und die Brücke ohne nennenswerte Verstärkungsmaßnahmen wegen der damaligen statischen Überdimensionierung nach wie vor standsicher ist und weiter instandgesetzt werden konnte.

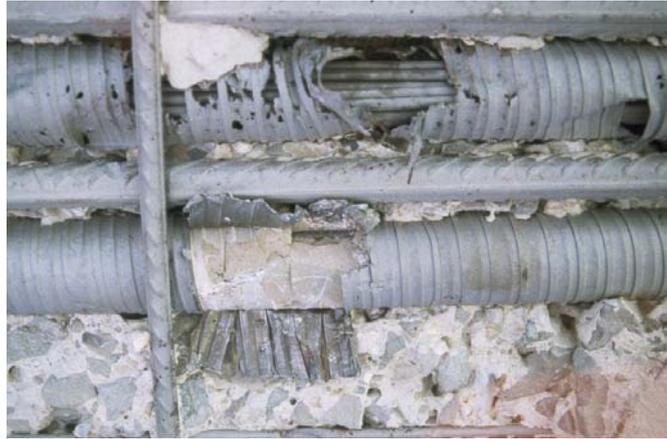
Neben den vollständig durchkorrodierten Spanndrähten im Kappenbereich konnten auch im Fahrbahnbereich an der Untersicht freiliegende, nicht verpresste Spannglieder erkannt werden, die jedoch lediglich Flugrost aufweisen und nach dem Strahlen sich nahezu ungeschädigt zeigten (Abb. 22). Ursache dafür ist die fehlende Feuchtigkeit an der Brückenuntersicht in Brückenmitte.

Abb. 22: Freiliegende, nicht verpresste Spannglieder die jedoch lediglich Flugrost aufweisen und nach dem Strahlen nahezu ungeschädigt sind

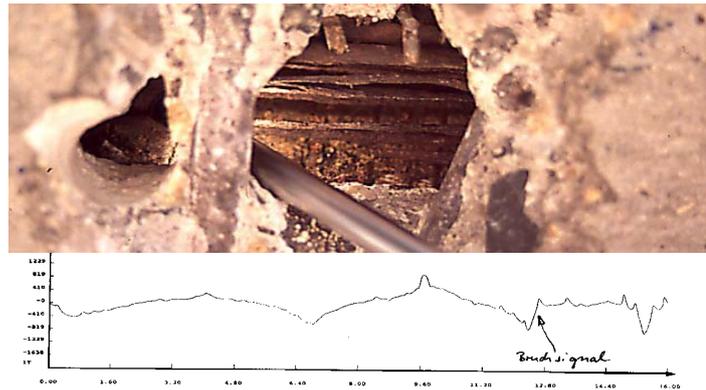
Abb. 24: Messsignal an einer Bruchstelle und Einblick in das nicht verpresste Spannglied nach Öffnen der Bruchsignalstelle

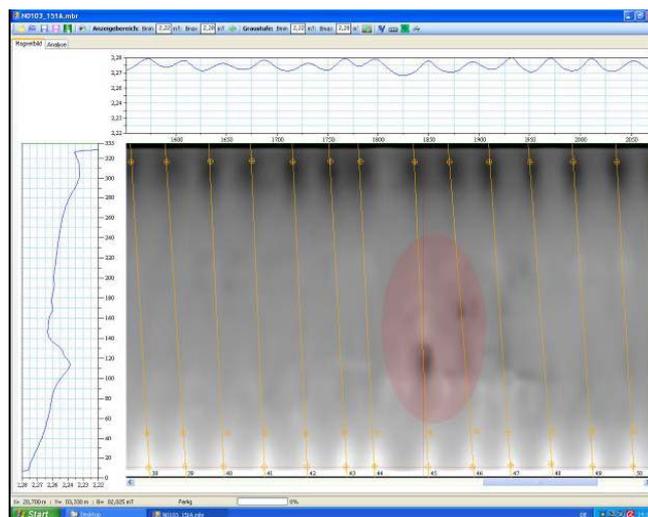
Abb. 27: Gescanntes Magnetfeld mit Lage der Spannglieder sowie die Bruchstellen der Spanndrähte der Querspannglieder
