# Praktische Untersuchungen an Kulturgütern und Verkehrsbauten in der Baudenkmalpflege

Andreas HASENSTAB, Augsburg  
Hans-Hermann NEUMANN, Hamburg  
Christiane MAIERHOFER, Berlin  
Ralf ARNDT, McLean, USA  
Jan BLUHM, Nürnberg

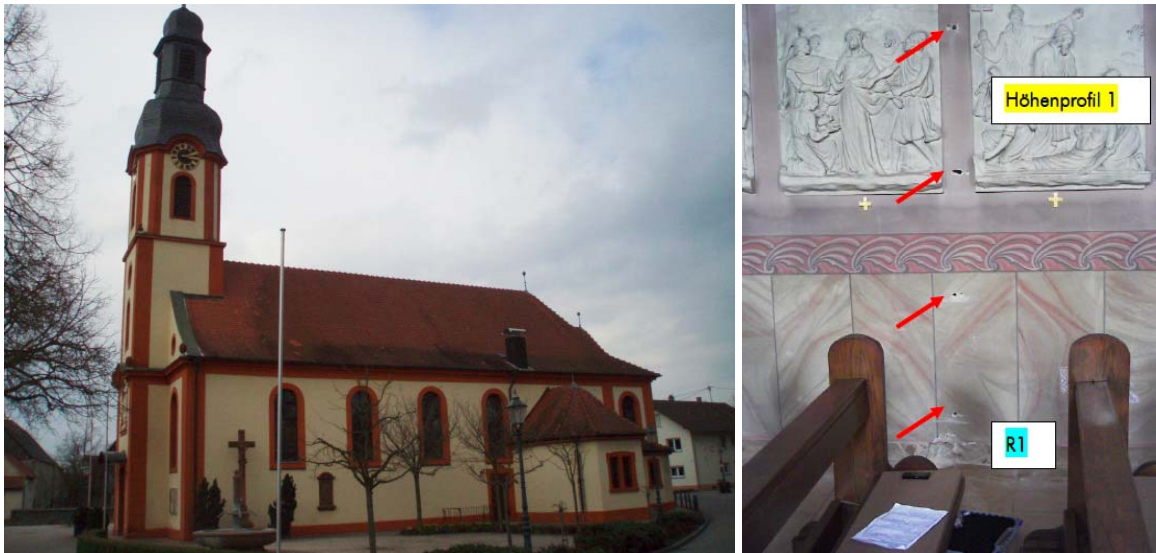
Abbildung 1: Katholische Barockkirche in Süddeutschland, Außenansicht (links); Darstellung eines Höhenprofils zur Salzgehalt- und Feuchtebestimmung (rechts)

an den Wänden ergaben, dass es sich um eine Kombination von Oberflächenfeuchte und echter aufsteigender Feuchte handelt. Die aufsteigende Feuchte drückt sich durch eine Zunahme der Feuchte zum Kern hin aus.

ergaben, dass das Fundament aus Bruchsandstein besteht und keinerlei Feuchteschutz vorhanden ist. Sowohl das Erdreich im Bereich des Fundamentes als auch die Steine des Fundamentes waren sehr nass und so ist immer ausreichend Feuchte zum Durchfeuchten der Wand vorhanden.

Aus den detaillierten Untersuchungen ergab sich ein Konzept, dass sich mit dem Problem der aufsteigenden Feuchte besonders beschäftigt, d. h. praktisch muss versucht werden, dass möglichst wenig Wasser in das Mauerwerk bzw. das Fundament eindringen kann und so kein Wasser mehr aufsteigen kann. Ziel ist es somit, das Fundament gegen Wasser zu schützen und eine Horizontalsperre gegen die aufsteigende Feuchte einzubringen. Konzepte zu einer chemischen bzw. mechanischen Sperre wurden erarbeitet.

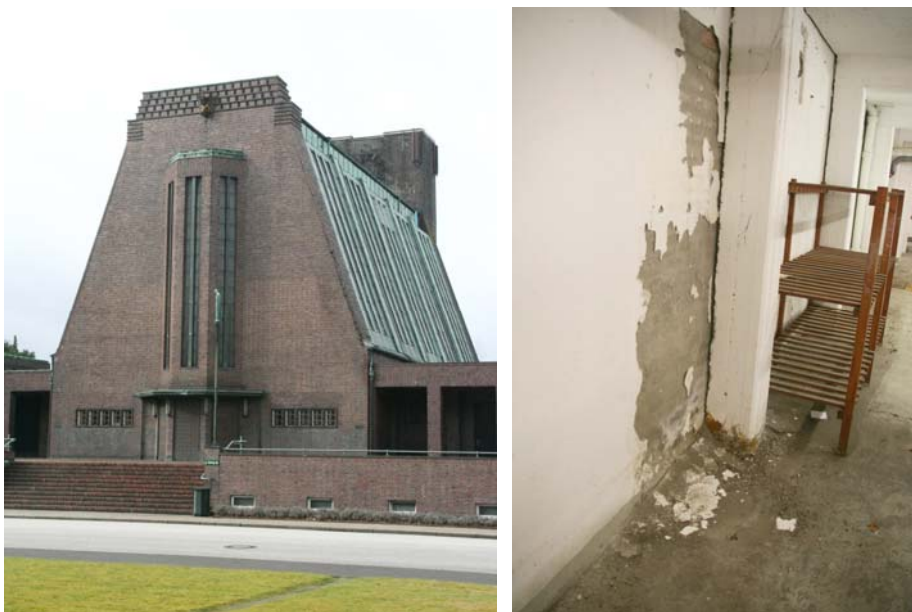
Abbildung 2: Außenansicht des Krematoriums Hamburg-Ohlsdorf (links); Schädigung an tragender Stahlbetonstütze und nichttragender Raumteiwand (rechts): die Schädigung an der nichttragenden Raumteiwand erscheint zwar größer, ist aber von der Wertigkeit her der Schädigung an der tragenden Stahlbetonstütze nachzuordnen.

Der Untersuchungsansatz basiert auf einer visuellen Vorabinspektion. Sichtbare Schäden waren Salz- und Feuchteschäden in den Kellern und dem Untergeschoss im erdberührten Bereich sowie auf den Innenseiten infolge von Rissen im Mauerwerk, die konstruktionsabhängig auftraten. Hinzu kamen Schäden durch Bewuchs (Moos, Sträucher, kleine Bäume). Daraus ergaben sich nachfolgenden maßnahmenorientierte Untersuchungen:

- Herstellen einer schlagregendichten Gebäudehülle,
- Abdichten der erdberührenden Bauteile und
- Sanierung der tragenden Stahlbetonkonstruktion.

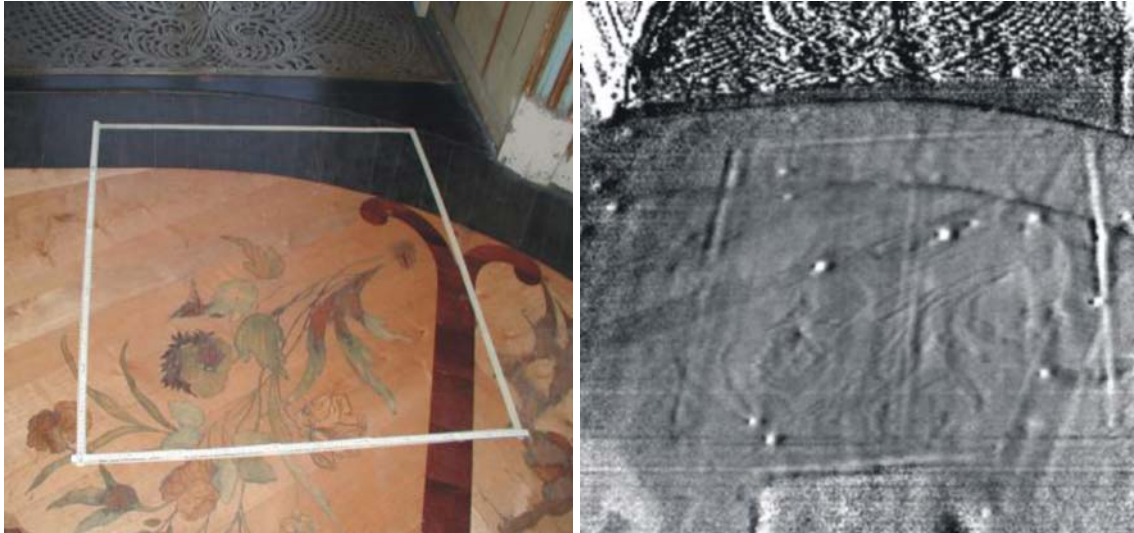
Die **Thermografiemessungen** ergaben, dass unter der Oberfläche verborgene Nägel, Schrauben oder Dübel lokalisiert werden können. Zudem können im Phasenbild die Fugen zweier Tafeln der tragenden Parkettkonstruktion klar beobachtet werden. Diese Tragrichtung der Dielen ist für einen etwaigen Ausbau der Parketttafeln und für die spätere statische Einschätzung von großer Bedeutung.

Abbildung 4: Links: Foto eines Messbereiches auf dem Holzfußboden. Rechts: Phasenbild des links dargestellten Bereiches

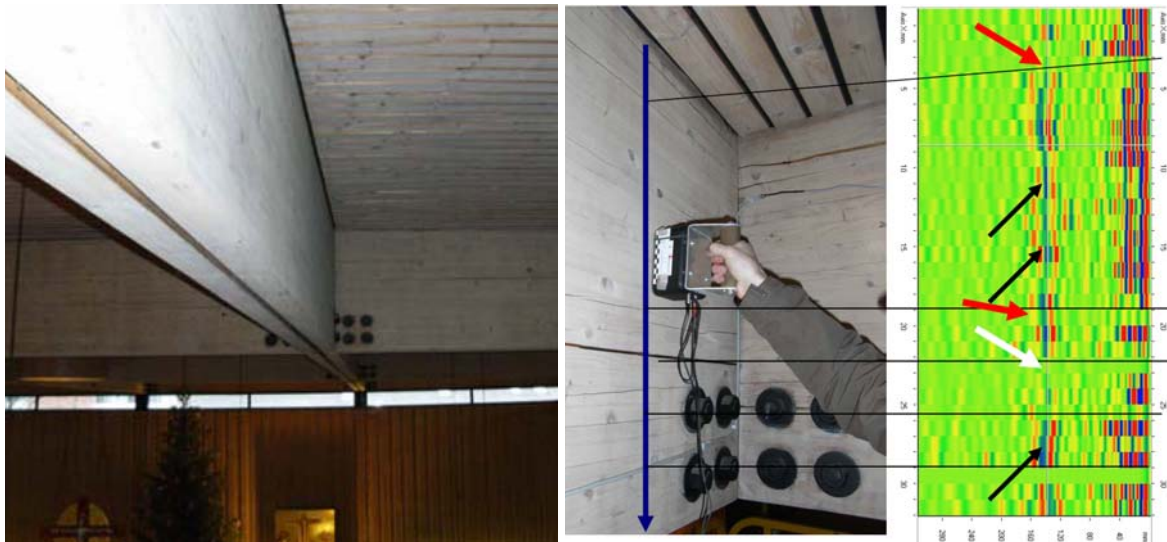
Abbildung 5: Innenansicht der Kirche mit Brett-schichtholz-binder (links); Ansicht Brett-schichtholz-binder mit Riss während Ultraschallechomessung hier in Bereich ohne Nagelplatte, blauer Pfeil markiert Messspur (Mitte); Ergebnis der Messungen entlang Brett-schichtholz-binder, Echos an der Bauteilrückseite (schwarze Pfeile), breiter Riss von Oberflächen (schwarze dünne Linie zeigt Verbindung zwischen Riss in BSH-Binder und Messpunkt im Diagramm ohne Oberflächenwellen und Rückwandecho), Rückwandecho trotz Riss in Oberfläche (roter Pfeil) (rechts)

Weiter konnte gezeigt werden, dass trotz Rissen auf der zugänglichen Seite deutliche Rückwändechos empfangen wurden, was bedeutet, dass es zu einem Schallübergang kommt und die nicht zugängliche Seite keine Risse aufweist.

Andererseits sind Messpunkte auffällig, an denen trotz intensiver Oberflächenwelle von der Rückseite kein Echo empfangen wurde, was basierend auf Erfahrungen aus anderen Messungen als Riss von der Bauteilrückseite gedeutet werden kann. Es muss also davon ausgegangen werden, dass sich bei einigen Brettschichtholzbindern auf der Rückseite unter den Nagelblechen Risse befinden und somit nicht alle Nägel als voll kraftschlüssig angesetzt werden können. Mit den Messungen konnten genaue Aussagen über den Zustand der Konstruktion getroffen werden, was in den Betrachtungen der Statik berücksichtigt wurde.

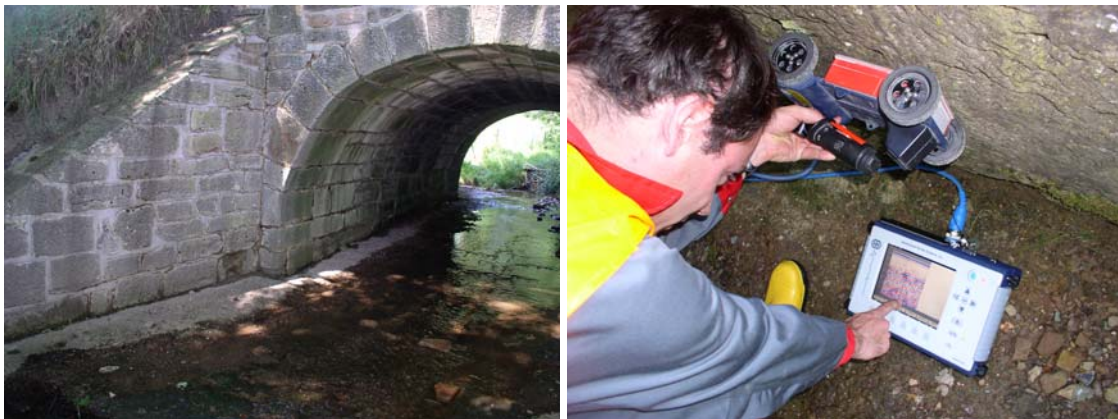
Abbildung 6: Ansicht des Bogens und Auflagerwand mit unbekanntem Aufbau der Böschung und unbekannter Wandstärke (links), Radarmessung (Mittelfrequenz 1,6 GHz, GSSI) (rechts)

Mit der hochfrequenten 1,6 GHz Radarantenne (GSSI) wurde der Aufbau und der Grad der Hinterfüllung der Stützwände untersucht und anstehendes Wasser lokalisiert und markiert. Weiter wurde von der Straße aus mit einer 400 MHz Radarantenne der Aufbau des Untergrundes untersucht. Dabei ergaben die Messungen, dass das Gewölbe im Inneren einen asymmetrischen Aufbau hat und unterschiedlich hinterfüllt ist. Mit den Ergebnissen der Messungen konnte eine neue Statik der Brücke berechnet, die Belastungsgrenzen bestimmt und so die Verkehrsumleitung durchgeführt werden.

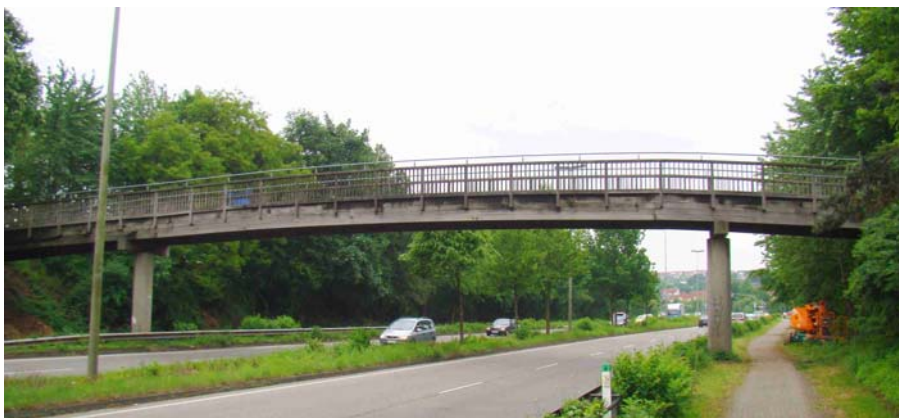
Abbildung 7: Bongossibrücke bei Düsseldorf

Im Zuge der Untersuchungen wurden die Träger einzeln untersucht und teilweise Schädigungen bei den Durchdringungsbereichen Querträger/Längsträger festgestellt. Mit Ultraschallecho wurden die Durchdringungspunkte untersucht. Mit den Messungen konnte gezeigt werden, dass diese Innenfäule nur eine sehr geringe Ausbreitung hatte und so kein Standsicherheitsproblem darstellt.
