Feuchte- und Rissmonitoring auf Fahrbahndecken aus Beton

Marko WIELAND, BAST, Bergisch Gladbach

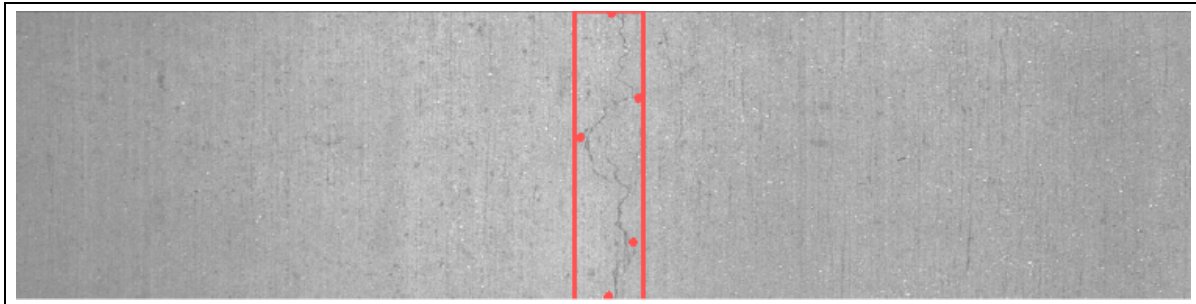
Abb.6: Markierter Riss im Kamerabild (auf ca. 10% der Originalgröße verkleinert)

Filterparameter können die Risse nach gewünschten Kriterien gesichtet werden. In der neuen Liste werden dann nur die den Kriterien entsprechenden Risse angezeigt. Auch die Häufigkeitsverteilung passt sich automatisch den Filterkriterien an. Überdies kann jedes Bild, das mindestens einen Riss enthält, als jpeg-Bild angezeigt werden. Der in der Liste ausgewählte Riss wird durch eine Markierung hervorgehoben (siehe Abbildung 6).

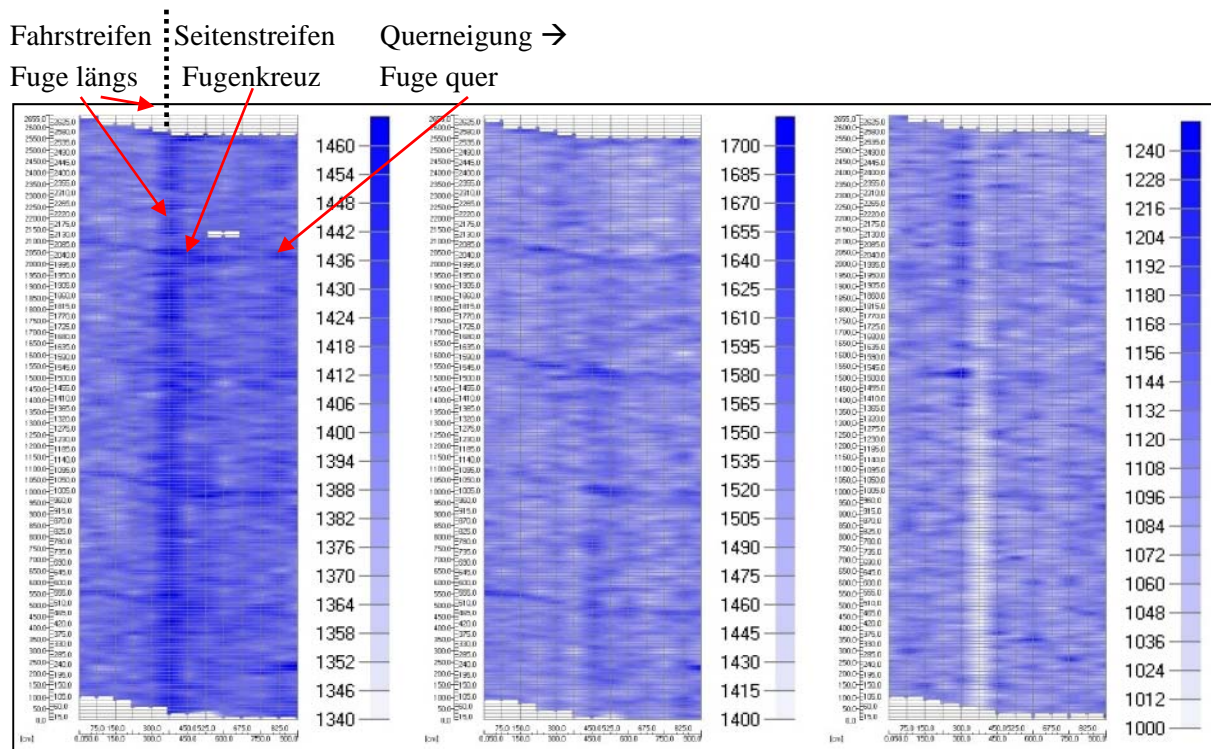
Abb.9: Scanbilder der Sensoren R, D, P (v. links nach rechts, oberflächennah beginnend) einer Prüffläche

In der Abbildung 9 sind die Scanbilder einer Prüffläche eines Versuchsabschnitts zu sehen. Die Bilder lassen deutlich erkennen, dass sich im Bereich der Scheinfugen und insbesondere

der Fugenkreuze ein erhöhter Feuchtehaushalt abzeichnet. Bei genauer Betrachtung besitzt dieser in Richtung des Seitenstreifens eine größere Ausprägung. Dies ist vermutlich auf die Entwässerungsrichtung nach außen zurückzuführen. Ferner ist wie erwartet zu erkennen, dass sich die Fugenstruktur anhand der Feuchteverteilung im oberflächennahen Bereich sehr klar erkennen lässt. Mit zunehmender Tiefe wird dieser Zusammenhang undeutlicher. Eine Ableitung des Feuchtegehaltes im Beton kann derzeit noch nicht erfolgen, da die Kalibrierung des Systems am Straßenbeton noch nicht vollständig abgeschlossen ist. Aus Erfahrung sind hier Werte zwischen 3 und 6 Prozent zu erwarten.

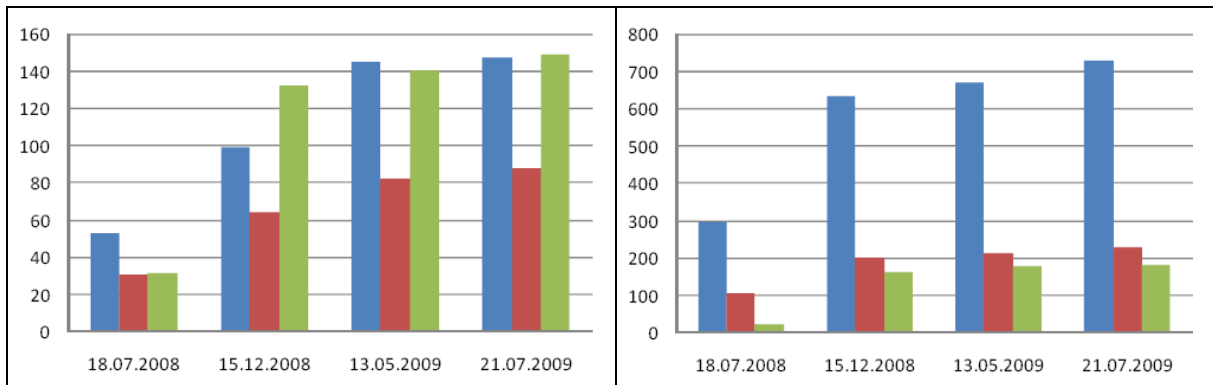
Abb. 10 und 11: Entwicklung der Rissanzahl auf zwei verschiedenen Versuchsabschnitten

Die Abbildungen 10 und 11 zeigen für zwei Streckenabschnitte die in den vier Inspektionsfahrten detektierte Rissanzahl (Anfang: blau, Mitte: braun, Ende: grün). Diese lassen einen signifikanten Zuwachs der Rissanzahl zwischen der 1. und der 2. Messung erkennen. Der weitere Zuwachs fällt hingegen geringfügig aus. Bisher ist noch ungeklärt, warum der Zuwachs genau über diesen Zeitraum so beachtlich ausfällt. Anhand der unterschiedlichen Rissanzahl innerhalb eines Abschnittes ist die inhomogene Intensität der Schädigung deutlich deduzierbar. Durch eine Auswertung der gesamten Streckendaten sollte künftig geklärt werden, ob sich auffällige Rissanhäufungen mit bestimmten Randbedingungen in situ, wie z.B. mit der Lage der Gradienten (Damm, Einschnitt), der Entwässerung usw., in Verbindung bringen lassen.

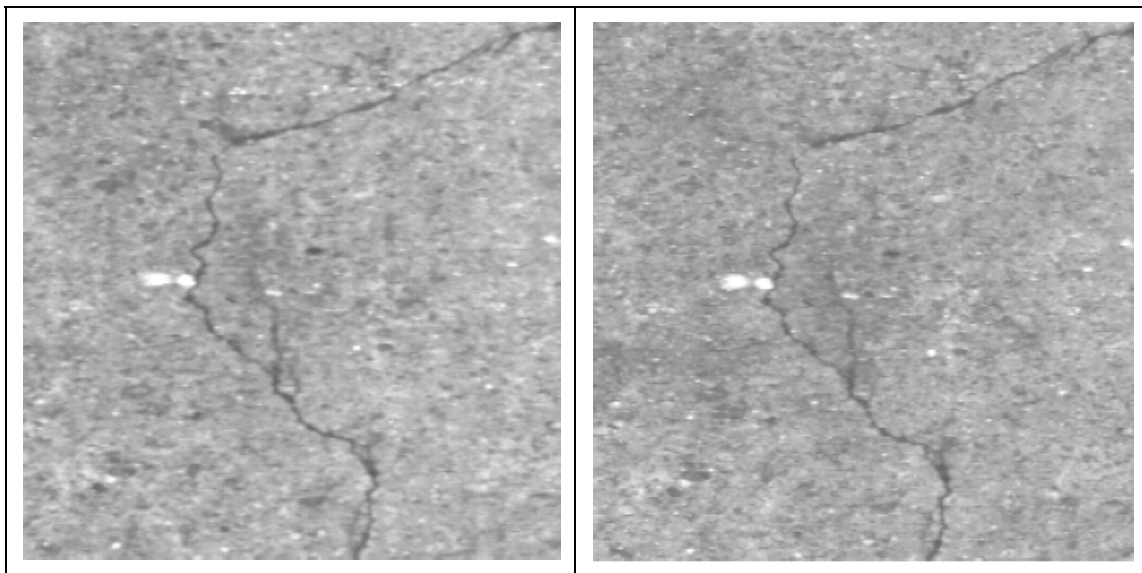
Abb. 13 und 14: Einzelner Riss aus der Messung am 18.07.08 (links) und 21.07.09 (rechts)

Die Validierung der Messergebnisse erfolgte durch Überprüfung einzelner Risse nach dem Zufallsprinzip. Dabei wurden die im Programm abgelegten Koordinaten und die Angaben zum Riss vor Ort überprüft. Im Allgemeinen konnte hier eine gute Übereinstimmung festgestellt werden. Weiterhin wurde die Entwicklung ausgewählter Risse über den Untersuchungszeitraum von 1 Jahr hinweg genauer betrachtet. In den Abbildungen 13 und 14 ist stellvertretend ein Riss dargestellt, der bspw. keine Veränderungen über den Zeitraum von 1 Jahr erkennen lässt.
