# Auswertung von Ringversuchen zur Vergleichbarkeit von Pfahlintegritätsprüfungen

Carolin WUNDERLICH, Jan FISCHER, TU BS, Braunschweig  
Ernst NIEDERLEITHINGER, BAM, Berlin  
Matthias SCHALLERT, Oswald KLINGMÜLLER, GSP, Mannheim

**Kurzfassung.** Die zerstörungsfreie Low-Strain-Integritätsprüfung ist ein weit verbreitetes Verfahren zur Beurteilung der Qualität von Ortbetonpfählen. Bei der Durchführung richten sich alle Prüfer in der Regel nach den Empfehlungen der DGGT. Bei der Prüfung von Ortbetonpfählen mittels der Integritätsprüfung sollte daher, auch bei unterschiedlichen Prüfern und Messgeräten, ein vergleichbares Ergebnis erzielt werden. Um diese Annahme zu verifizieren, wurden mehrere Ringversuche auf dem Testgelände der BAM in Horstwalde durchgeführt. Die ersten Ringversuche zeigten, dass verschiedene, bisher im Regelwerk nicht berücksichtigte Parameter vor der Messung festgelegt werden müssen, um vergleichbare Ergebnisse zu erzielen. Die ermittelte Wellengeschwindigkeit eines Ortbetonpfahles ist beispielsweise abhängig von der angesetzten Pfahllänge, dem Abstand zwischen Sensor und Impulseinleitung oder auch der Wahl der Filter.

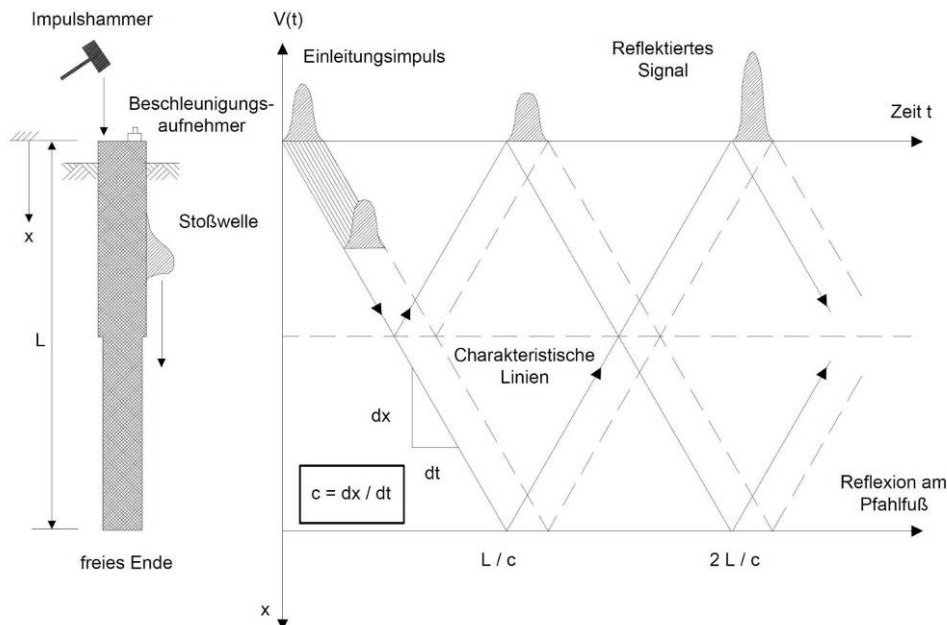
Abbildung 1: Wellenausbreitung im Pfahl [4]

Die Grundlage der Integritätsprüfung nach dem Low-Strain-Verfahren ist die eindimensionale Stoßwellenausbreitung. Hierbei wird ein Stoßimpuls mit einem speziellen Impulshammer geringer Masse in den Pfahlkopf eingeleitet. Durch den Impuls wird eine Wellenfront in den Pfahl induziert, die sich mit einer bestimmten Ausbreitungsgeschwindigkeit  $c$  [m/s] fortpflanzt. Die Wellenfront durchläuft den Pfahl, wird am Pfahlfuß reflektiert und erreicht nach der Zeit  $t = 2 \cdot L / c$  als Echo wieder die Messebene am Pfahlkopf [3]. Die Abbildung 1 zeigt schematisch die Wellenausbreitung im Pfahl.

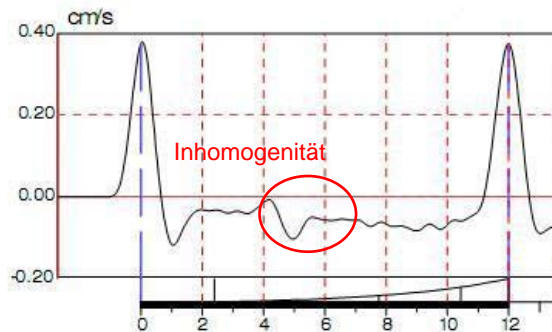
Abbildung 3: Signal eines Pfahls mit Fehlstelle

Die Abbildung 2 zeigt beispielhaft ein typisches Signal eines unversehrten Pfahls auf dem Testgelände der BAM in Horstwalde. In Abbildung 3 ist ein Signal mit einer zusätzlichen Reflexion im Pfahl dargestellt. Die Reflexion deutet auf eine Inhomogenität des Pfahles hin.

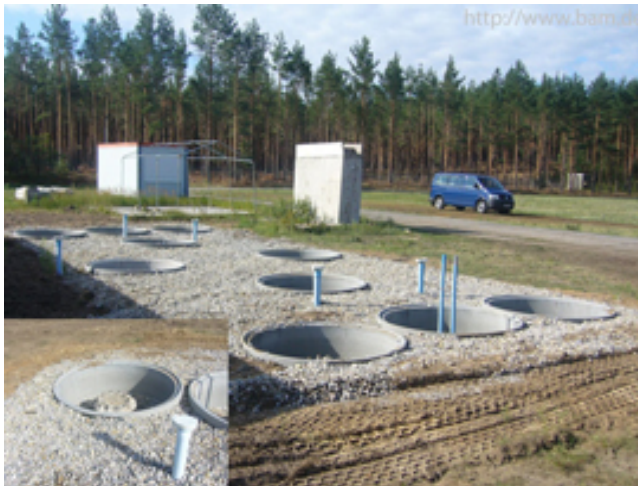
Abbildung 4: Pfahltestfeld Horstwalde

Zur Ausstattung des Pfahlprüfstandortes gehören 10 Bohrpfähle (vgl. Abbildung 4). Die Testpfähle werden als Referenzpfähle für die Optimierung zerstörungsfreier Untersuchungsmethoden genutzt. Die bewehrten Ortbetonpfähle wurden mit verschiedenen Längen und Einbauten in den Boden eingebracht. Abbildung 5 zeigt die Herstellung der Pfähle.

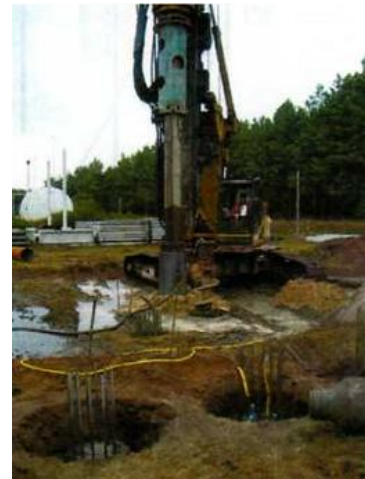
Abbildung 5: Herstellung der Pfähle

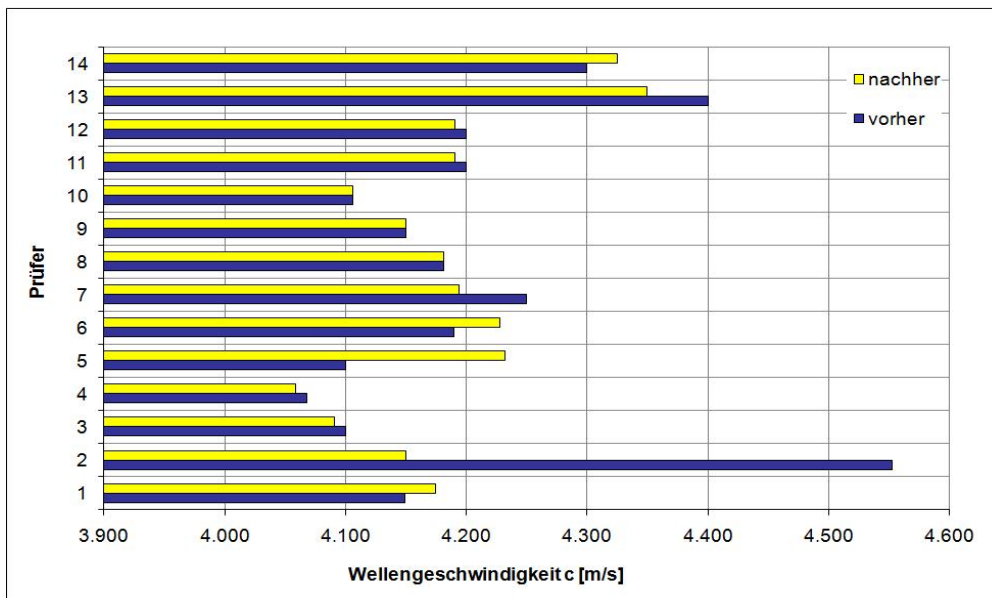
Abbildung 7: Ergebnis des 1. Ringversuchs für einen Pfahl vor und nach der Längerkorrektur

Abbildung 7 zeigt die Ergebnisse des ersten Ringversuches. Dargestellt ist die berechnete Wellengeschwindigkeit aus den Messergebnissen der 14 Prüfer vor und nach der Anpassung, beispielhaft für einen ausgewählten Pfahl.

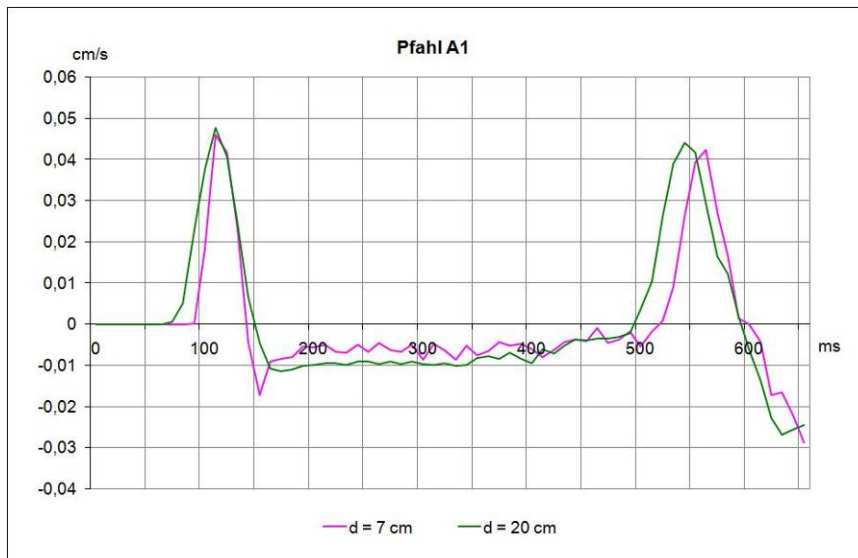
Abbildung 8: Messsignal mit zwei verschiedenen Abständen zwischen Sensor und Impulseinleitung

An einem Pfahl wurde der Einfluss des Abstandes zwischen Beschleunigungsaufnehmer und Impulseinleitung überprüft. Es zeigte sich, wie erwartet, dass aus einem größeren Abstand eine höhere Wellengeschwindigkeit resultiert. Der Fußreflex erschien bei einem Abstand von  $d = 20$  cm scheinbar früher als bei einem Abstand von  $d = 7$  cm (siehe Abbildung 8). Die theoretischen Überlegungen konnten somit bestätigt werden. Im Mittel lag der Unterschied zwischen den Wellengeschwindigkeiten der hier verwendeten Abstände bei 100 m/s. Bei noch größeren Abständen entstehen noch erheblich größere Abweichungen. Bei einem Abstand zwischen Hammer und Sensor von  $d = 45$  cm resultiert, gegenüber direkt benachbarter Platzierung, rechnerisch eine um 400 m/s höhere Wellengeschwindigkeit. Damit sind die Abweichungen des ersten und zweiten Ringversuches über die unterschiedlichen Abstände erklärbar.

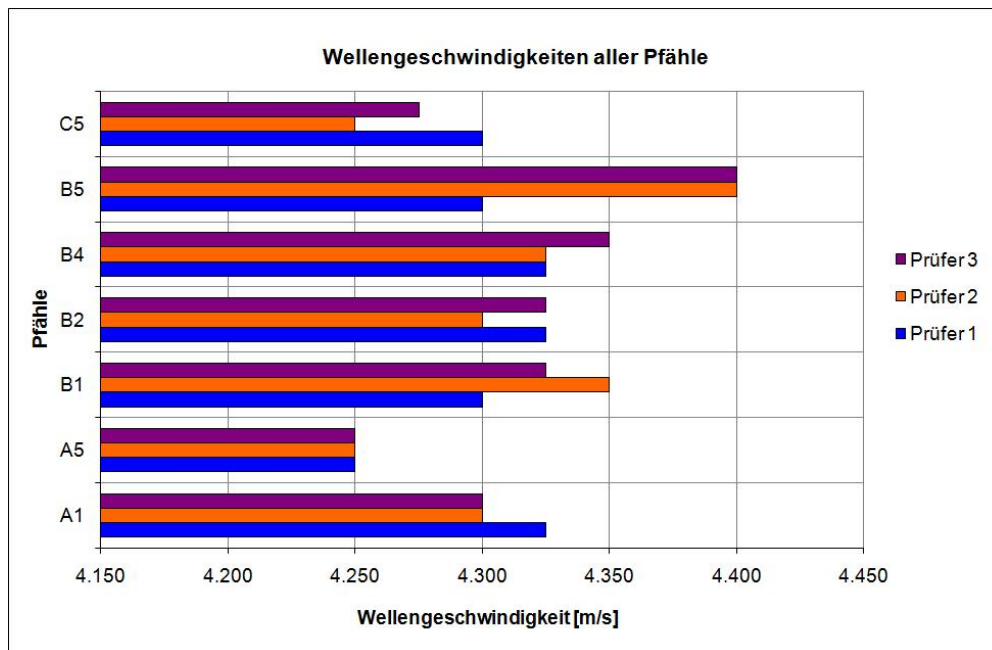
Abbildung 9: Ermittelte Wellengeschwindigkeiten des 3. Ringversuchs

Wie zu erwarten war, waren die aufgetretenen Abweichungen in der gemessenen Wellengeschwindigkeit je Pfahl bei dem dritten Ringversuch deutlich geringer. Die Prüfer haben größtenteils für alle getesteten Pfähle die gleichen Wellengeschwindigkeiten ermittelt. Die größte Differenz trat bei einem Pfahl mit einem Unterschied in der Wellengeschwindigkeit von 100 m/s auf. Folglich wurden die Abweichungen mit den zunehmenden Vorgaben zu Beginn des Versuchs geringer. Die Abbildung 9 zeigt die ermittelten Wellengeschwindigkeiten der drei Prüfer für alle getesteten Pfähle.
