Erfolgskontrolle von Rissinjektionen durch Ultraschallmessungen

Martin FRIESE, Ute EFFNER, Thomas NOWAK, Frank MIELENTZ,
BAM Bundesanstalt für Materialforschung und -prüfung, Berlin

Kurzfassung. In diesem Beitrag werden die Ergebnisse eines Forschungsvorhabens, das die Entwicklung und Erprobung einer zerstörungsfreien Methode zur Kontrolle des Füllgrads von sanierten Rissen mit Ultraschallecho-Verfahren zum Inhalt hatte, vorgestellt. Hierbei kamen moderne Array-Techniken mit Ultraschall-Punktkontaktprüfköpfen sowie bildgebende Auswertungsverfahren zum Einsatz. Nach Grundlagenuntersuchungen an Testkörpern aus den verschiedenen Füllgütern sowie an einfachen Testkörpern mit eingeschnittenen Nuten wurde eine Vielzahl von Testkörpern mit durch Biegeversuche erzeugten Rissen untersucht. Bei diesen Untersuchungen zeigten sich signifikante Unterschiede zwischen unverfüllten und mit Epoxidharz oder Zementsuspension/Zementleim verfüllten Rissen bzw. Nuten, außerdem lieferten die zerstörungsfreien Untersuchungen in einigen Fällen Hinweise auf unvollständig verfüllte Risse.

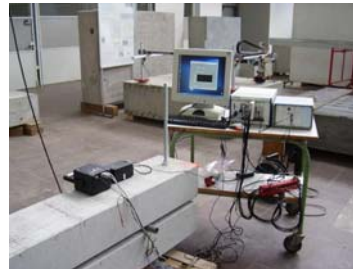
Abbildung 4 Messsystem „Multistatistisches Array“: Links: multistatistischer Array-Messkopf M3102, rechts: Messaufbau für Riss-Untersuchungen

Abbildung 4 (rechts) zeigt den typischen Messaufbau einer Rissmessung. Bei den Messungen an den Rissen und Nuten sind der Sender und der Empfänger auf der Betonoberfläche, getrennt durch den Riss, angeordnet. Auch hier ist der Sendeprüfkopf so angeordnet, dass die Transversalwellen parallel zum Rissverlauf polarisiert sind.

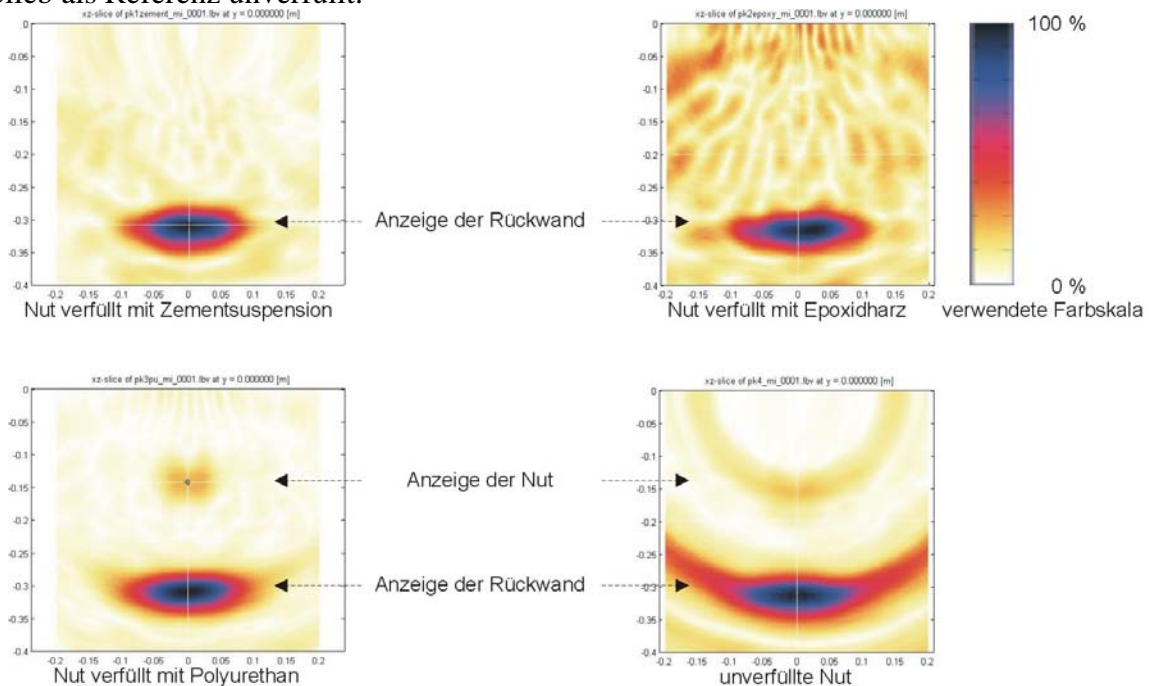
Abbildung 5 Messergebnisse mit dem Lineararray an Probekörpern mit unterschiedlich verfüllten Nuten

Die Ergebnisse der Messungen an diesen Testkörpern (Abbildung 5, Messanordnung mit dem Lineararray siehe Abbildung 3 rechts) korrespondieren sehr gut

mit denen an den Füllgut-Probekörpern. An den unverfüllten Testkörpern (Abbildung 5 unten rechts) konnten jeweils sowohl Nutspitze als auch Rückwand eindeutig abgebildet werden. Nach dem Verfüllen der Nuten war die mit Polyurethan gefüllte Nut (Abbildung 5 unten links) im Ergebnis der Rekonstruktionsrechnung ebenso deutlich erkennbar wie die unverfüllte Nut. Die Anzeigen der mit Zementsuspension verfüllten Nut (Abbildung 5 oben links) sowie der mit Epoxidharz verfüllten Nut (Abbildung 5 oben rechts) hingegen traten nicht mehr deutlich aus dem Hintergrund heraus. Auffällig ist, dass die Nuten nicht in ihrer tatsächlichen Tiefe sondern geringfügig tiefer angezeigt werden.

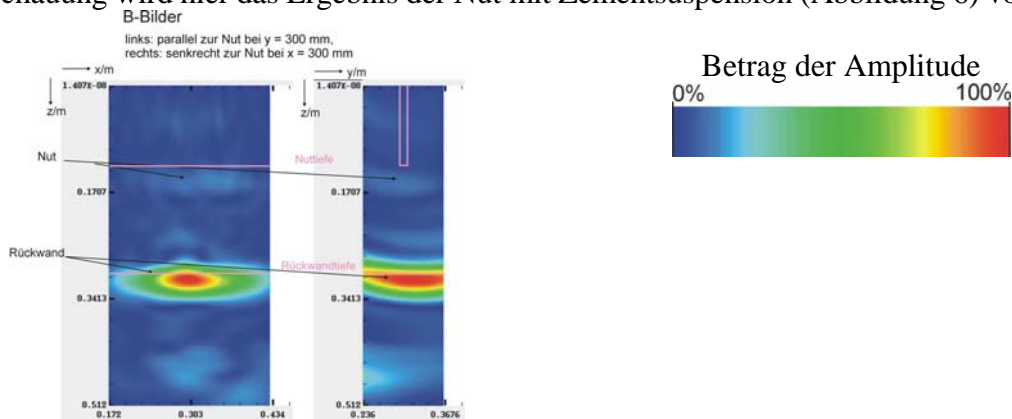
Mit dem multistatischen Array konnten vergleichbare Ergebnisse erzielt werden. Zur Anschauung wird hier das Ergebnis der Nut mit Zementsuspension (Abbildung 6) vorgestellt.

Abbildung 6 Rekonstruktionsergebnis der Messung am Nutentestkörper mit Zementsuspension verfüllter Nut; die Rückwand wird deutlich abgebildet, die Nut ist nur schwach zu sehen

Die rekonstruierten B-Bilder der Messungen mit dem multistatischen Array zeigen deutlich das Rückwandecho und eine schwach erkennbare Nutspitze. Auch hier werden die Nuten etwas tiefer angezeigt als es ihrer tatsächlichen Geometrie entspricht.

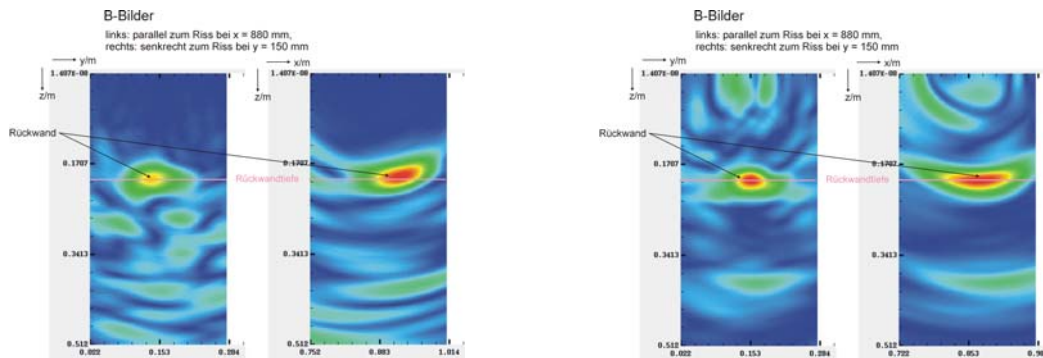
Mit dem multistatischen Array wurde analog verfahren, allerdings wurde auf die Messung am ungeschädigten Querschnitt verzichtet. Auch hier lassen sich ähnliche Effekte beobachten wie bei der Messung mit dem Lineararray. Bei der Messung am unverfüllten Riss treten starke Störsignale hinter dem Rückwandecho auf (Abbildung 10 links), im oberflächennahen Bereich sind keinerlei Anzeigen zu beobachten. Am verfüllten Riss (Abbildung 10 rechts) kommen hinter dem Rückwandecho nur noch geringe Störungen vor, dafür ist das 1. Mehrfachecho der Bauteilrückwand sehr gut zu erkennen. Außerdem sind im oberflächennahen Bereich starke Anzeigen vorhanden, die auf direkt an der Oberfläche verlaufende Wellen zurückgehen.

Abbildung 10 Testkörper „QSR5a“, Rekonstruierte B-Bilder der Messungen mit dem multistatischen Array. Links: Messung am unverfüllten Riss, rechts: Messung am mit Epoxidharz verfüllten Riss

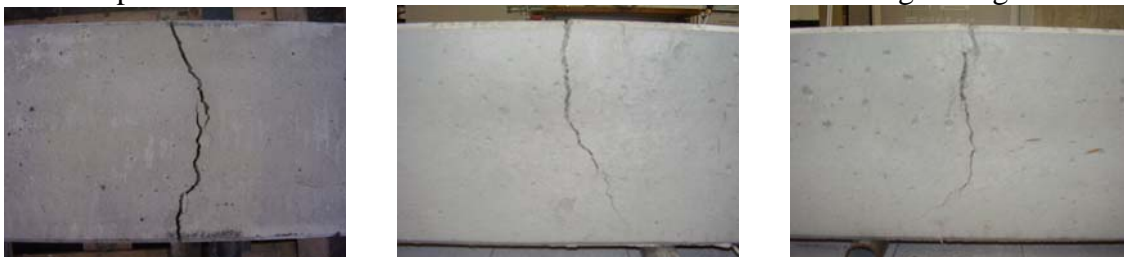
Am Probekörper „QSR6b“ wurde der Riss sehr weit geöffnet, um ihn drucklos mit Zementsuspension verfüllen zu können. Der Rissverlauf ist in Abbildung 12 abgebildet.

Abbildung 12 Testkörper „QSR6b“, Rissverlauf bei $x = 550$ mm. Links: Draufsicht, Mitte: Ansicht der Vorderseite, rechts: Ansicht der Rückseite

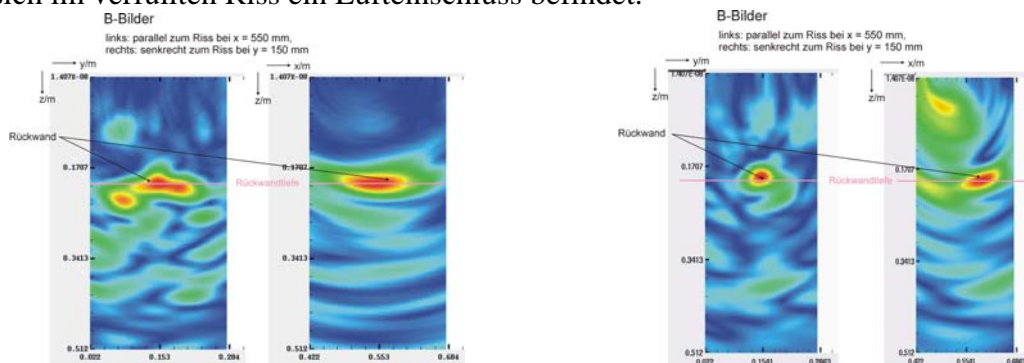
Mit dem multistatischen Array wurden an diesem Riss vergleichbare Ergebnisse erzielt. Die Bauteilrückwand ist sowohl am unverfüllten (Abbildung 14 links) als auch am verfüllten Riss (Abbildung 14 rechts) gut erkennbar, erscheint jedoch am verfüllten Riss stärker fokussiert. In einer Tiefe von ca. 10 cm erscheint sowohl am unverfüllten als auch am verfüllten Riss eine Anzeige erhöhter Amplitude. Am verfüllten Riss geht diese Anzeige in die Anzeigen über, die auf SH-Oberflächenwellen zurückgehen. Die Anzeige in einer Tiefe von 10 cm lässt sich als Kontaktstelle zwischen den Rissflanken deuten, hinter der sich im verfüllten Riss ein Lufteinschluss befindet.

Abbildung 14 Testkörper „QSR6b“, Rekonstruierte B-Bilder der Messungen mit dem multistatischen Array. Links: Messung am unverfüllten Riss, rechts: Messung am mit Zementsuspension verfüllten Riss

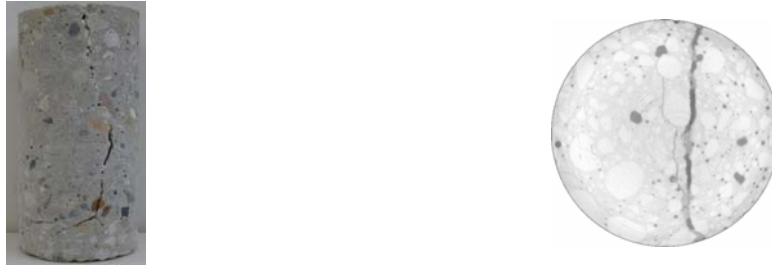
Auch aus diesem Riss wurde ein Bohrkern entnommen, um den Befund aufgrund der Ultraschall-Untersuchungen zu verifizieren. Schon der visuelle Befund (Abbildung 15 links) zeigt größere unverfüllte Bereiche, was durch die Computertomographie (Abbildung 15 rechts) bestätigt wird.

Abbildung 15 Testkörper „QSR6b“, aus dem untersuchten Riss entnommener Bohrkern. Links: Foto, rechts: Tiefenschnitt aus dem CT-Datensatz in einer Tiefe von 59 mm
