Thermografie am Schichtsystem Putz auf Beton im Labor und in der Praxis

Rainer KRANKENHAGEN, Mathias RÖLLIG, Christiane MAIERHOFER,
 BAM Bundesanstalt für Materialforschung und -prüfung, Berlin;
 Joachim HÖHN, Ingenieurbüro Dipl.-Ing. (FH) BDB Joachim Hoehn Bau- und
 Projektmanagement, Hamburg

Kurzfassung: In einem Gebäude aus den 1980er Jahren traten Probleme bei der Haftung des Deckenputzes im Innenbereich auf. Zur Untersuchung bietet sich, neben dem herkömmlichen Abklopfen, prinzipiell die aktive Thermografie als zerstörungsfreie Messmethode an, um oberflächennahe Inhomogenitäten nachzuweisen. Putzablösungen, die zu einem Luftspalt zwischen Beton und Putzschicht führen, bilden eine solche Inhomogenität. Die nach einer Erwärmung der Putzoberfläche mit einer Mikrobolometerkamera aufgenommenen Thermografie-Sequenzen zeigten viele Details, ließen jedoch keine eindeutige Interpretation zu. Deshalb wurden die Vor-Ort-Messungen durch Laboruntersuchungen an bereits abgebrochenen Putzstücken ergänzt. Trotz des einfachen Aufbaus der untersuchten Struktur ließen sich die Befunde vor Ort nicht vollständig im Labor nachvollziehen. Die Ursachen für diese Abweichungen werden diskutiert und s

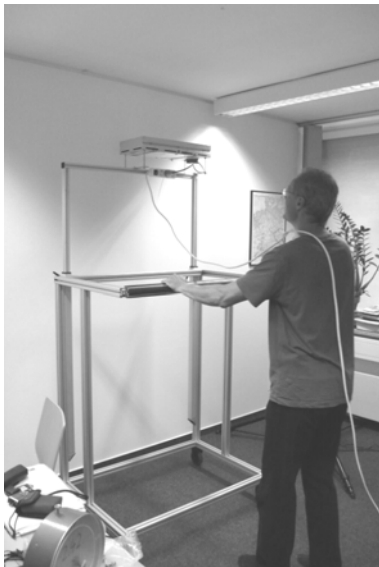
Ziel der Labormessungen war es, die Vor-Ort-Situation bei bekannter Geometrie so gut wie möglich nachzubilden, um die Ergebnisse der Vor-Ort-Messungen besser bewerten zu können. Die thermische Anregung erfolgte mit einem 2400 W Infrarotstrahler, der auf einem fahrbaren Gestell fixiert worden war (siehe Abbildung 3).

Abbildung 3: Erwärmung der Raumdecke durch den Infrarotstrahler

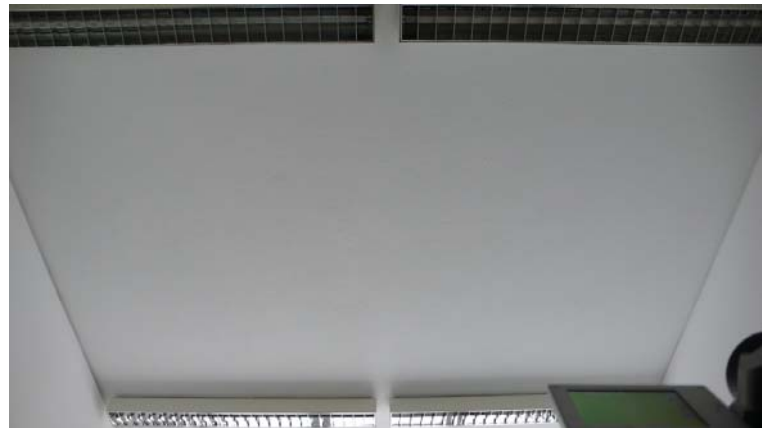
Abbildung 4: äußerlich intakte Raumdecke mit kastenförmigen Deckenlampen

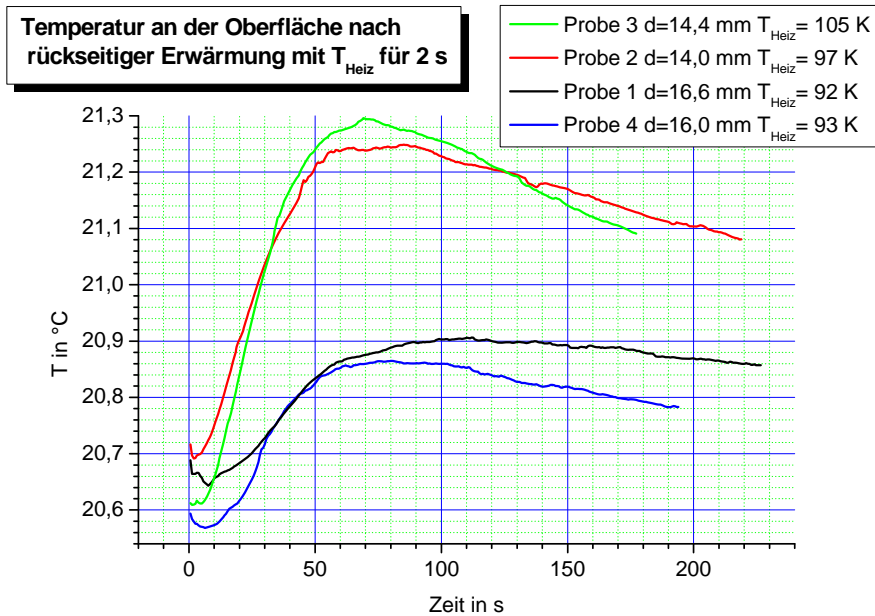
Bei der Messung der Temperatur an der Deckfläche eines zylinderförmigen Probestücks nach Einwirkung eines Wärmeimpulses an der Bodenfläche bildet sich ein typischer Verlauf heraus, der in Abbildung 6 erkennbar ist. Nach schnellem Anstieg entsteht ein Maximum, gefolgt von einem langsamen Abklingen. Bei der Auswertung wird die Zeit ermittelt, bis zu der die Hälfte des Maximalwertes erreicht wird (Ref. [2]). Bei den hier durchgeführten Untersuchungen wurde der Wärmeimpuls über den kurzzeitigen Kontakt der Putzprobe mit einer Heizplatte realisiert (Kontaktzeit 2s), danach erfolgte die Messung des Temperaturverlaufs an der Rückseite der Putzprobe mit der VarioCAM Thermografiekamera. Die Ergebnisse sind in Abbildung 6 dargestellt.

Abbildung 6: zeitlicher Verlauf der Temperatur an 4 Putzproben nach rückseitiger Erwärmung, typische Zeiten zur Erreichung der Hälfte des Maximalwertes liegen etwa bei 30 s, der teilweise Temperaturrückgang zu Beginn der Messung ist auf thermische Driftvorgänge innerhalb der ungekühlten Kamera zurückzuführen

Unter Nutzung der in Ref. 2 angegebenen Berechnungsformel erhält man Werte von etwa $1 \times 10^{-6} \text{ m}^2/\text{s}$ für die Temperaturleitfähigkeit.

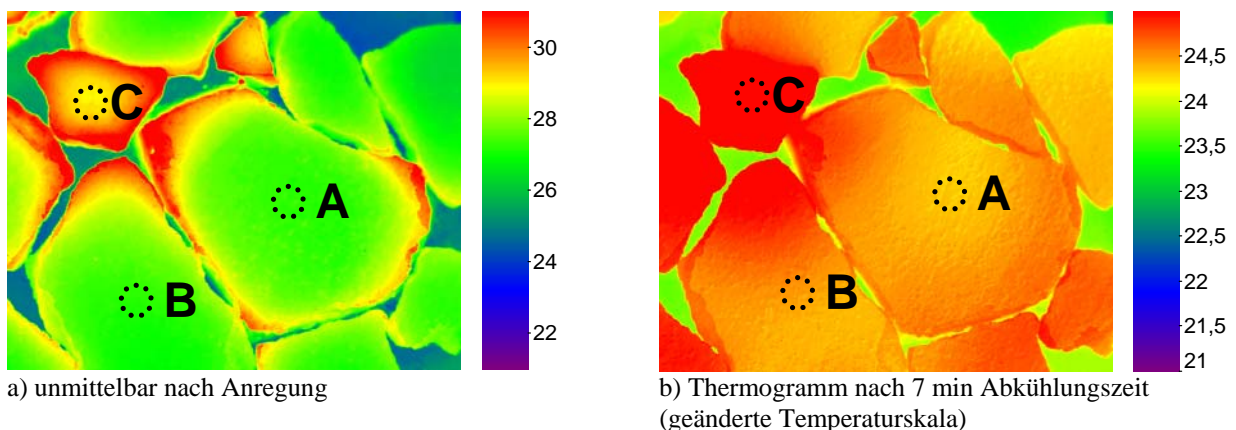
Die Aufnahme der Thermogramme erfolgte mit einer gekühlten Thermografiekamera InSb 640 SM der Firma Thermosensorik (640 x 512 Pixel Auflösung bei einer Bildrate von 100 Hz). Diese Kamera hat eine bessere thermische Auflösung und wird für Labormessungen verwendet. Die Thermogramme sind in Abbildung 9 zu sehen. Zunächst wurde der Probekörper 2 mit dem vollflächig verklebten Putzstück vermessen. Von den zur Abschirmung zusätzlich aufgelegten losen Putzstücken (siehe Abbildung 8) wurden zwei Teile als Vergleichsstücke ausgewählt und analog erwärmt.

Es zeigte sich bereits während der Messung, dass sich die zur Abschirmung aufgelegten Putzstücke unterschiedlich stark erwärmten. Prinzipiell lässt sich feststellen, dass sich deutliche Temperaturunterschiede zwischen aufgelegten Putzstücken herausbildeten, während sich fester Putz (Fläche A) und loser Putz (Fläche B) thermisch annähernd gleich verhielten.

Abbildung 9: Thermogramme des Probekörpers 2 nach Heißluftanregung, Temperaturen in °C, Starttemperatur 23,2°C

Messfläche A liegt im fest haftenden Putzstück, die Messflächen B und C befindet sich auf verschiedenen aufgelegten losen Putzstücken

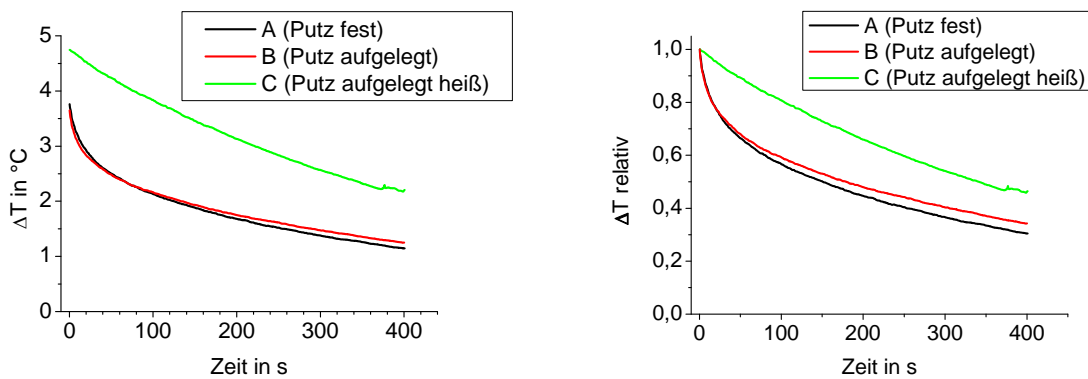
Abbildung 11: zeitlicher Verlauf der Temperatur in den ausgewählten Bereichen am Probekörper 2 (siehe Abbildung 9),

Es ist offensichtlich, dass sich das aufgelegte Putzstück C fast linear abkühlt, während die beiden anderen Bereiche eher exponentiell kühler werden. Es wird auch erkennbar, dass es einen Unterschied zwischen Bereich A und B gibt, der feste Bereich A kühlt sich etwas schneller ab, wie es zu erwarten wäre. Es ist zu vermuten, dass das wärmer gewordene Putzstück C einen deutlich schlechteren thermischen Kontakt zur Betonplatte hatte als Putzstück B (z.B. durch unebene Rückseite oder feine Körnchen, welche einen großflächigen mechanischen Kontakt verhinderten).

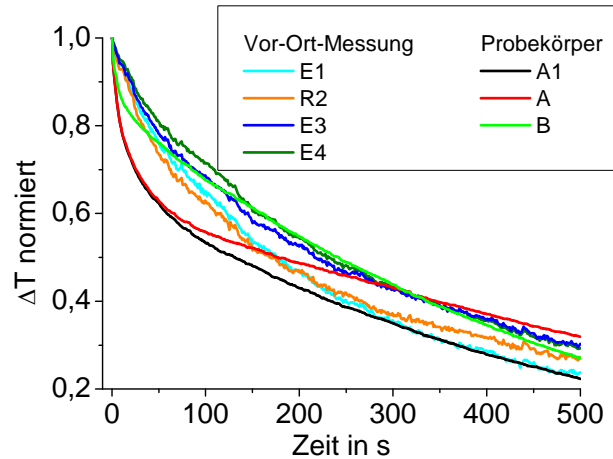
Da sich im zeitlichen Verhalten Unterschiede zwischen verschiedenen Bereichen beim Laborversuch offenbarten, sollen diese Daten nunmehr direkt mit den Kurvenverläufen der Vor-Ort-Messung verglichen werden. Hierzu wurden Bereiche im Thermogramm der Deckenfläche ausgewählt, bei denen relativ markante Kontraste auftraten. Abbildung 13 zeigt das Thermogramm der rechten Raumseite mit 4 markierten Bereichen, in denen die Zeitabhängigkeit der Temperatur erfasst wurde. Diese Zeitverläufe wurden zusammen mit denen der Labormessung an Probekörper 1 in Abbildung 14 aufgetragen. Der direkte Vergleich zwischen Probekörper und Vor-Ort-Messung zeigt nur teilweise Übereinstimmungen. Der Putz bei den Labormessungen kühlte sich anfänglich generell schneller ab. Im Langzeitbereich ab etwa 150 s zeigt sich eine gewisse Übereinstimmung zwischen losem Putzkörper B und den wärmeren Bereichen E3 und E4. Der Verlauf des R2 als kühler Bereich weist eine Krümmung auf, die bei keiner der Labormessungen auftrat. E1 als mutmaßlicher Punktdefekt entspricht, vom Zeitverhalten her, ab 250 s dem festen Bereich A1 des Probekörpers.

Abbildung 14: normierte Darstellung der Abkühlung in den verschiedenen Bereichen und Vergleich mit der Labormessung am Probekörper 1
