Zerstörungsfreie Prüfungen beim Bauen im Bestand am Beispiel einer alten Deckenkonstruktion

Peter BINDSEIL, Fachhochschule Kaiserslautern

1. Vorstellung des Bauwerks

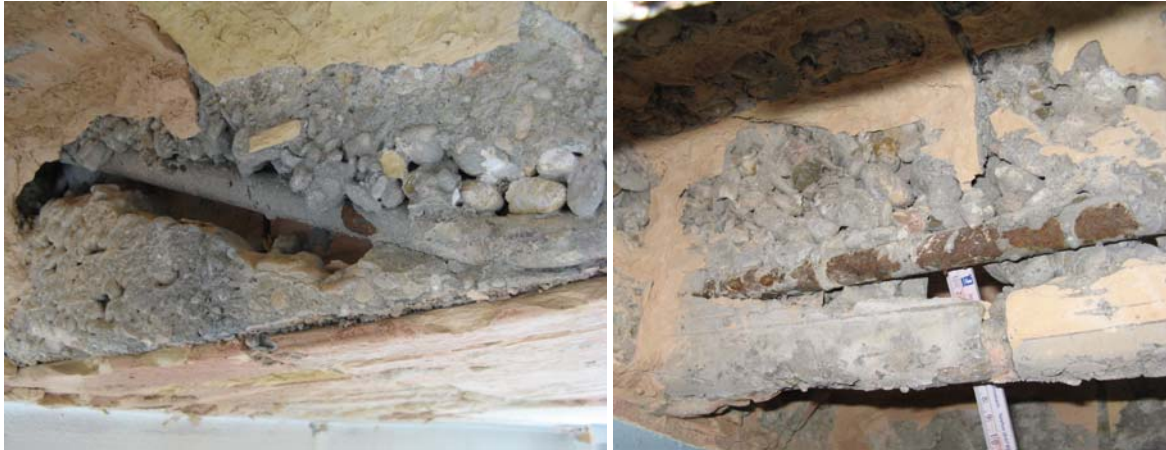
Bilder 4 und 5: Typische Fehlstellen in den Rippenstegen [3]

Bei den Rippendecken handelt es sich um das System Bauer [3]. Sie bestehen aus Hohlziegeln mit quadratischem Grundriss, die mit durchgehenden Längslöchern in Richtung der Deckenspannrichtung verlegt sind. Zwischen den Ziegeln verbleiben sehr schmale tulpenförmige Stege von nur 4 cm Breite, in denen Bewehrungsstäbe mit 20 mm bzw. 22 mm Durchmesser verlegt sind. Dies hat zu großen Problemen beim Einbau des Betons geführt. Infolge Entmischung sind ausgedehnte Bereiche der Stege nur unvollständig ausbetoniert worden, ebenso liegt die Bewehrung auf großen Längen frei (Bilder 4 und 5).

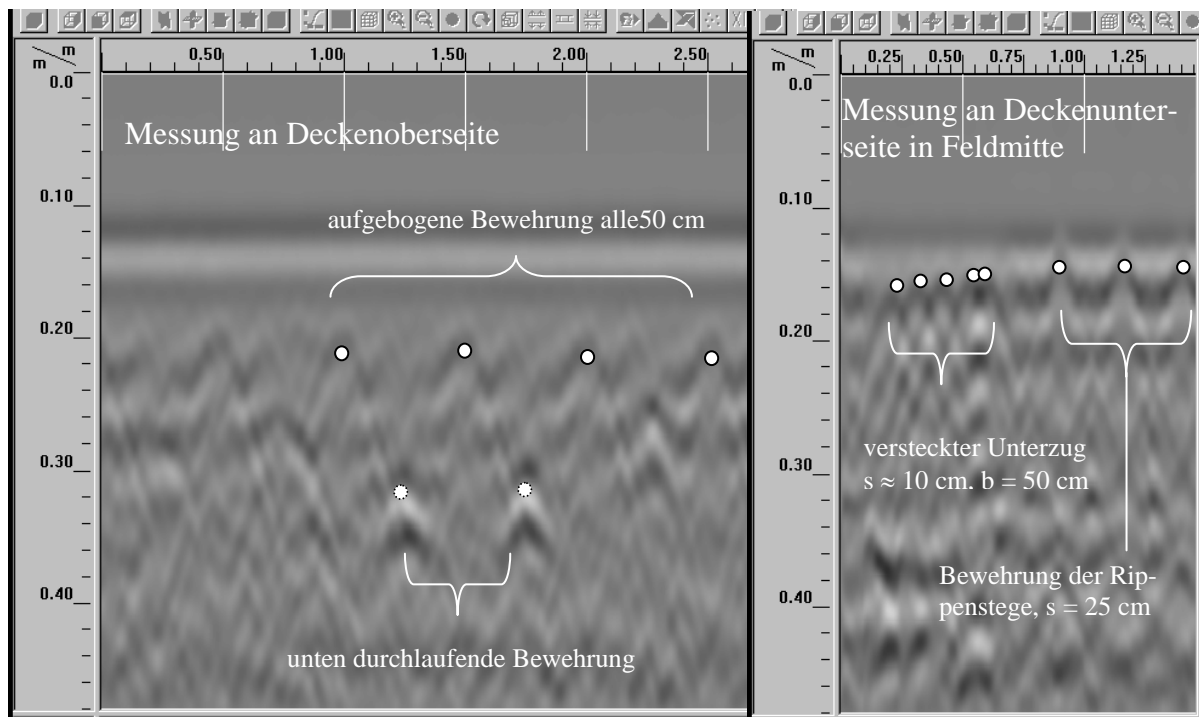
Bild 6: Zerstörungsfreie Strukturuntersuchungen mit Radar, Auffinden des versteckten Unterzuges

So konnte durch Radaruntersuchungen rechtzeitig vor der aufwändigen Montage der Versuchseinrichtung entdeckt werden, dass in einem der für Traglastversuche vorgesehenen Deckenbereiche ein äußerlich, auch nach Entfernen des Fußbodens und des unterseitigen Putzes, nicht erkennbarer versteckter Unterzug vorhanden war. Als Folge dieser Entdeckung wurden zwei Prüffelder in andere Deckenbereiche verschoben.

Die Messungen wurden an den Unterseiten auf dem Deckenputz und an den Oberseiten sowohl auf dem Fertigfußboden als auch auf dem Rohfußboden vorgenommen. Die Messung selbst ist einfach durchführbar.

Die Interpretation der Messbilder bedarf allerdings der Erfahrung. Die im Forschungsgebäude durchgeführten umfangreichen Messungen an verschiedenen Geschossdecken sind in [7] dokumentiert.

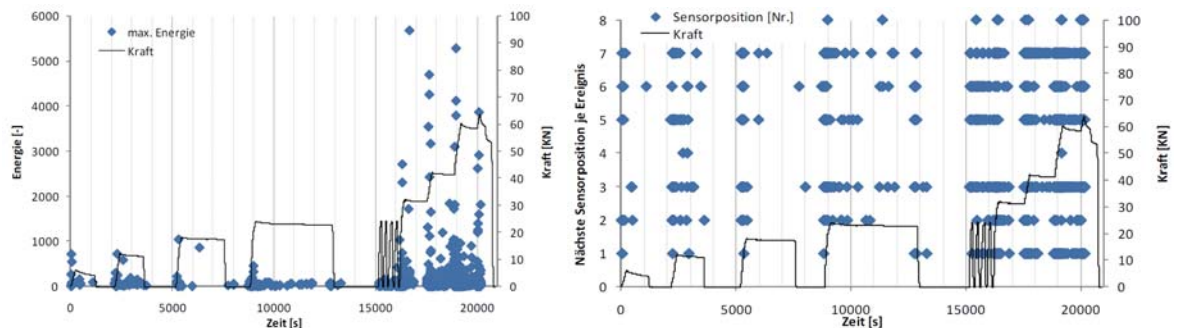
Bild 8: Schallenergie und Lage der Schallereignisse vs. Kraft-Zeitverlauf [8], Versuch ohne Lochziegel

Die Untersuchungen mittels der Schallemissionsanalyse haben durchaus interessante Erkenntnisse gebracht. Das Verhalten des Deckenstreifens mit Lochziegeln unterscheidet sich naturgemäß vor allem im unteren Lastbereich von dem des Streifens ohne Lochziegel.

Die Schallemissionen traten in den unteren Lastniveaus über die Spannweite verteilt und verstärkt in den auflagnahen Bereichen auf. Die konstruktive Schwäche dieser Zonen macht sich offensichtlich bemerkbar. Bei höheren Laststufen waren bei konstant gehaltener Last über einen längeren Zeitraum weitere Schallemissionen zu verzeichnen, die auf eine Annäherung an die Grenze der Dauerstandfestigkeit hindeuten. Gerade diese Auskünfte zum Tragverhalten könnten die Ergebnisse „konventioneller“ Belastungsversuche ergänzen.

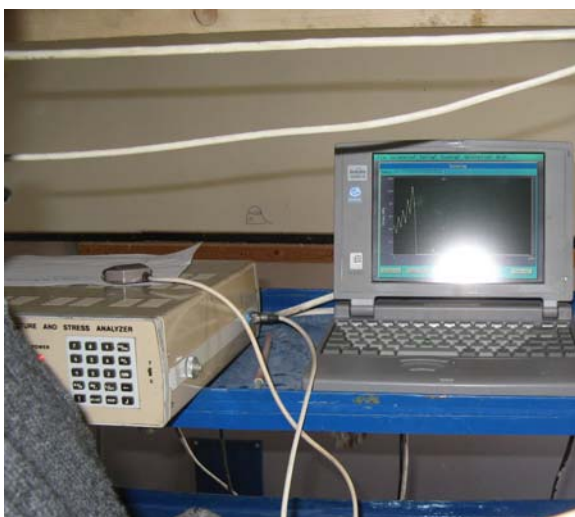
Bild 10: Messapparatur Barkhausenrauschen

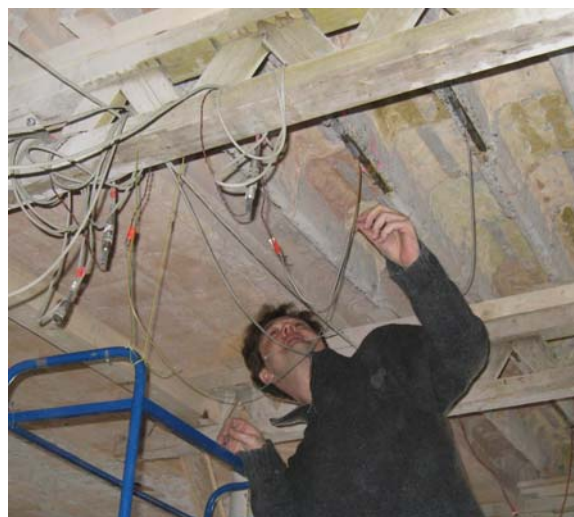
Bild 11: Vorbereitung der Messstellen unter der Decke

Die Messungen wurden an der freiliegenden Bewehrung eines Deckenstreifens vor und während der Versuchsbelastung durchgeführt. Vorab erfolgte an einem dem Bauwerk entnommenen Bewehrungsstab eine Messung im Zugversuch zur Kalibrierung des Verfahrens. An einem Deckenstreifen wurden die Untersuchungen etwa 12 cm neben den Dehnungsmessstreifen (DMS) an zwei Bewehrungsstäben vorgenommen (Bild 9). Es wurde vor Aufbringen der Belastung und während mehrerer Laststufen gemessen. Da unmittelbar unter der Decke händisch gearbeitet werden musste (Bild 11, Dr. Ackermann), wurden die Messungen bei einem Lastniveau deutlich unter der Traglast beendet.

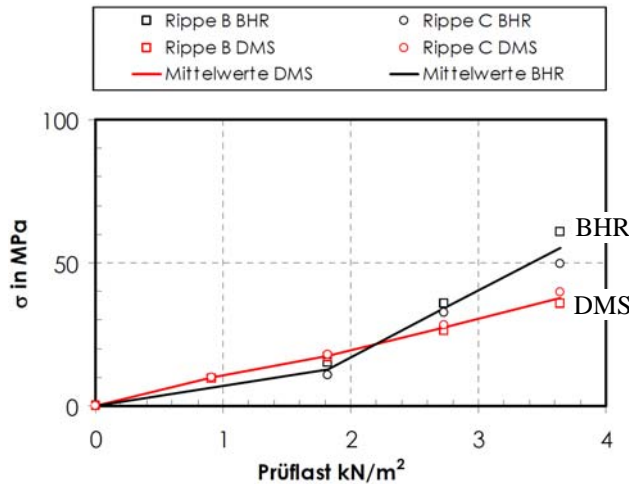
Bild 12: Ergebnisse aus Barkhausenrauschen vs. Dehnungsmessstreifen [10]

Zur Verdeutlichung der Ergebnisse sind auf Bild 12 die aus den Barkhausenrauschmessungen ermittelten und um die Vordehnungen verminderten Spannungen im Bewehrungsstahl den mit DMS gemessenen Spannungen gegenübergestellt.

Die Übereinstimmung ist relativ gut. Da das Verfahren hier in einem sonst unüblichen Kontext angewendet wurde, besteht natürlich weiter Bedarf an vergleichenden Untersuchungen. Es kann aber davon ausgegangen werden, dass derartige Messungen grundsätzlich auch bei Bewehrungsstählen in Bestandsbauten geeignet sind, den jeweils aktuellen Spannungszustand zu ermitteln. Eine Weiterentwicklung dieser Anwendung ist für den Fall der Verlängerung des laufenden Forschungsvorhabens geplant.

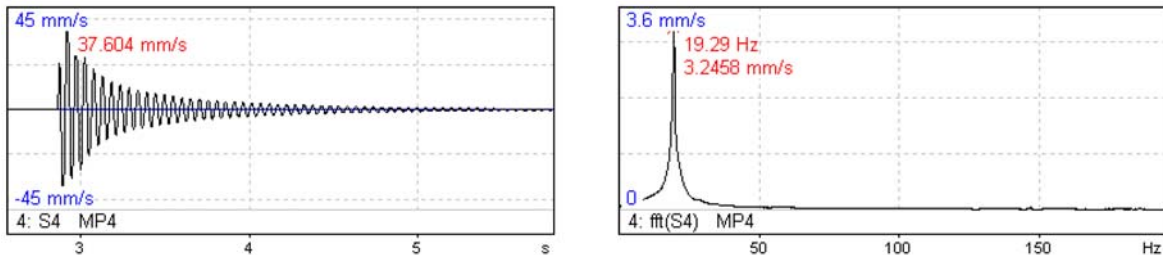
Bild 14: Antwort der Decke links im Zeitraum, rechts im Frequenzraum [11]

Bild 14 zeigt die Antworten der Decke durch Impulsanregung in Deckenmitte. Die Auswertung der Antworten aller drei Deckenstreifen bezüglich der ersten Eigenfrequenz ist in Tabelle 1 zusammengestellt. Die Zahlenwerte sind deutlich unterschiedlich und gestatten Rückschlüsse auf die mechanischen Eigenschaften der Decken. Die Auswertung der zweiten Eigenfrequenz ergibt eine ähnlich deutliche Aussage. Aus den Messungen können auch die Eigenformen ermittelt werden.
