Ausgewählte Fallbeispiele zur Untersuchung von Spannbeton

Claus FLOHRER, HOCHTIEF Construction AG, Mörfelden-Walldorf

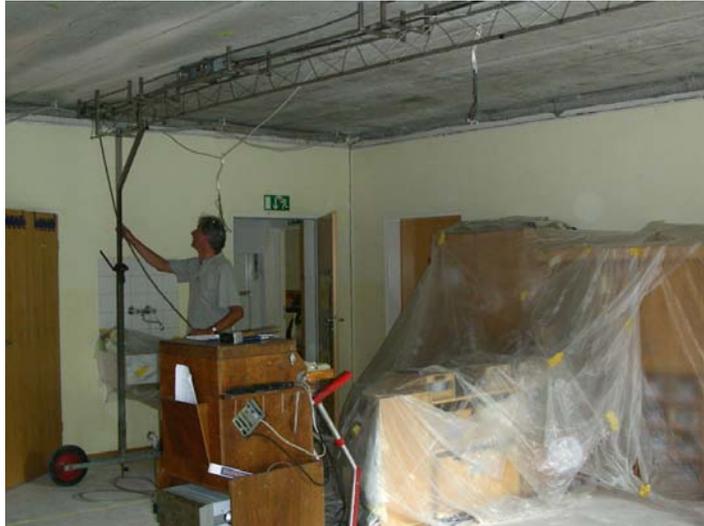
Abb. 4: Schienensystem zur Prüfung von Spanndrähten im Verbund unter den Spannbetonhohldielen im Bereich der demontierten abgehängten Decke.

Das Ergebnis der Untersuchungen zeigte, dass keine Spanndrahtbrüche vorlagen. Durch die Kenntnis der Lage der Bewehrung konnte zusätzlich das Risiko, dass Spanndrähte beim Bohren verletzt wurden, bewertet werden.

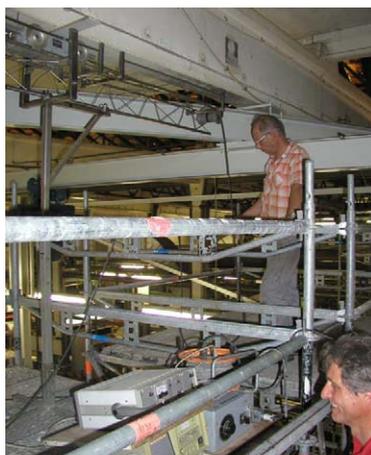
Abb. 5 zeigt die eingeengte Zugänglichkeit zwischen den Ausrüstungsgegenständen der Industriehalle und den angrenzenden Bauteilen mit dem untergespannten Schienensystem.

Abb. 5: Eingeengte Zugänglichkeit durch die Ausrüstungsgegenstände der Industriehalle und die angrenzenden Bauteile; untergespanntes Schienensystem.

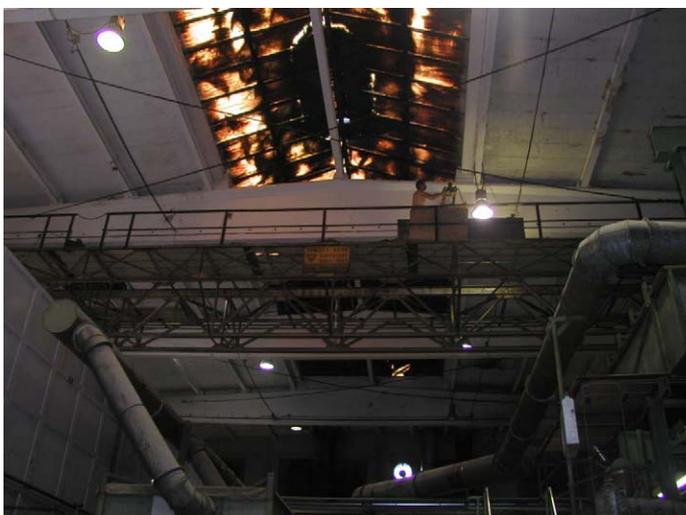
Die Untersuchung der Dachbinder erfolgte von der Kranbahn aus (Abb. 6). Das Schienensystem wurde auf der Kranbahn abgestützt, die zuvor für die Untersuchung vorbereitet wurde. Das Schienensystem wurde gegen die Untersicht des Spannbetonbinders verspannt und zur Überprüfung der gesamten Breite des Flansches einmal seitlich versetzt (Abb. 7).

Abb. 6: Magnetfeldmessung am Dachbinder von der Kranbahn aus

Die Untersuchung als Stichprobenprüfung zeigte, dass keine Spanndrahtbrüche vorhanden waren. Wegen der schwierigen Zugänglichkeit und den derzeit nicht vorliegenden

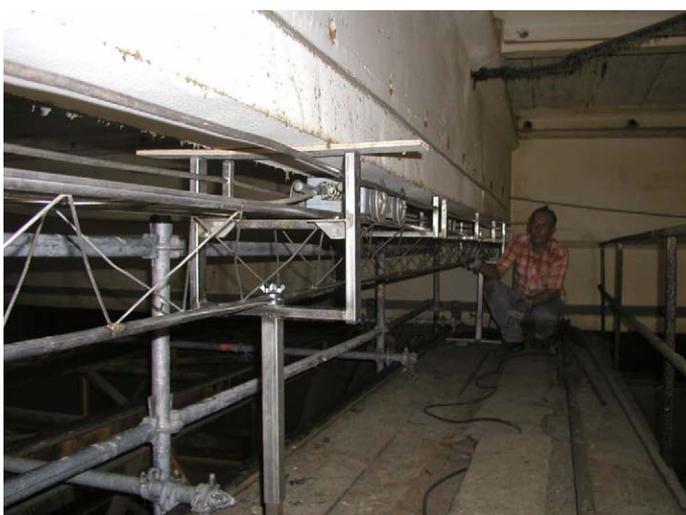
Abb. 7: Schienensystem mit Magnet- und Sensorwagen

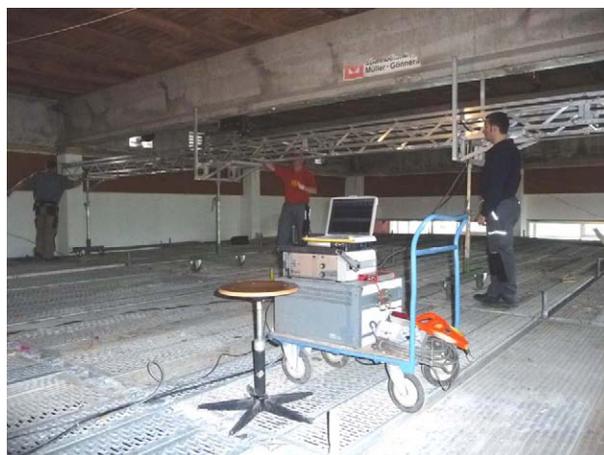
Abb. 9: Untersuchung der Spannbeton-Dachbinder mit dem Magnetfeldverfahren

Bei der Überprüfung mit dem Remanenzmagnetfeld-Verfahren wurde nachgewiesen, dass keine Spanndrahtbrüche vorliegen. Der Stahl weist als kaltgezogener Stahl kein hohes Risiko für Spannungsrisskorrosion auf. Der an den Schalungsankern freiliegende Spannstahl ist korrodiert, jedoch nicht gerissen. Alle Ankerlöcher der Schalungsanker und Hohlstellen wurden mit zementgebundenen Mörteln instandgesetzt.

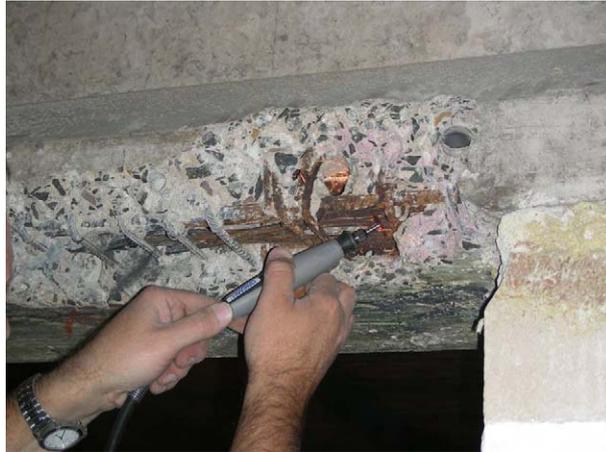
Abb.10: Entnahme der Spannstahlprobe zur Bestimmung der mechanischen und chemischen Eigenschaften

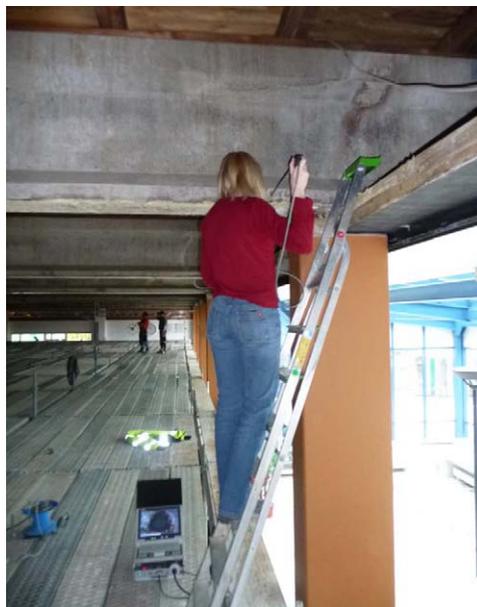
Abb.11: Videoendoskopie der Schalungsankerlöcher

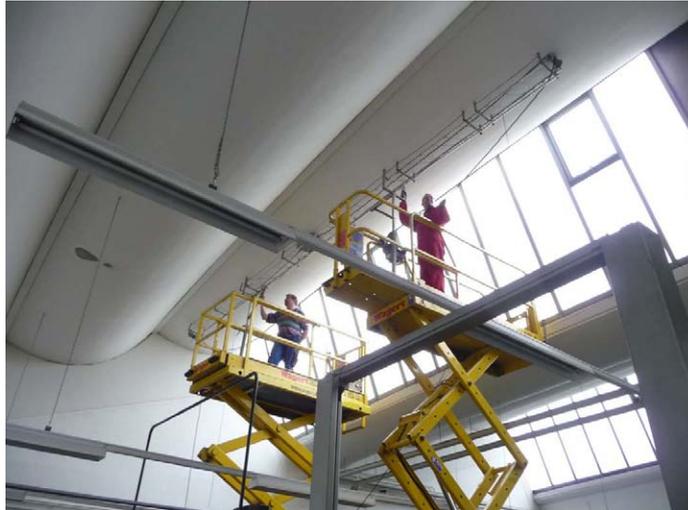
Von Scherenhubbühnen aus wurde das Schienensystem gegen die Untersicht der HP-Schalen gepresst und der bereits beschriebene Magnetisier- und Messvorgang durchgeführt (Abb. 15). Das Schienensystem musste in Teilbereichen der gekrümmten Oberfläche angepasst werden (Abb. 16). Insgesamt wurden 5 HP-Schalen geprüft. Die Auswertung ergab, dass keine Spanndrahtbrüche vorliegen.

Abb. 15: Schienensystem zur Messung von 2 Scherhubbühnen gegen die HP-Schale verspannt

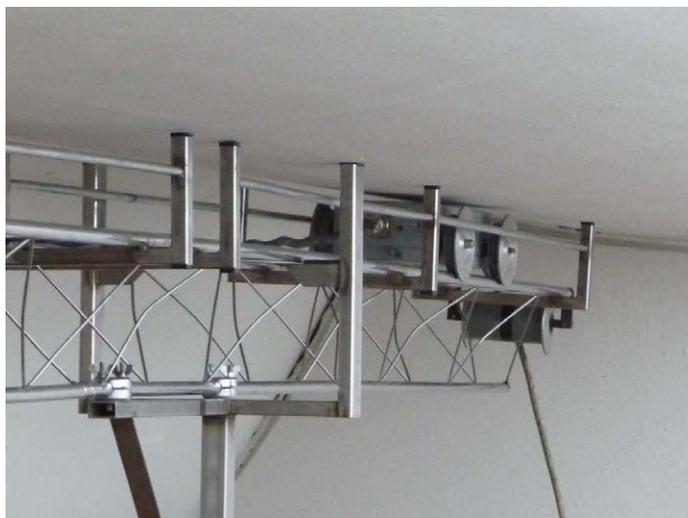
Abb. 16: Schienensystem in Teilbereichen an die gekrümmten Oberfläche angepasst

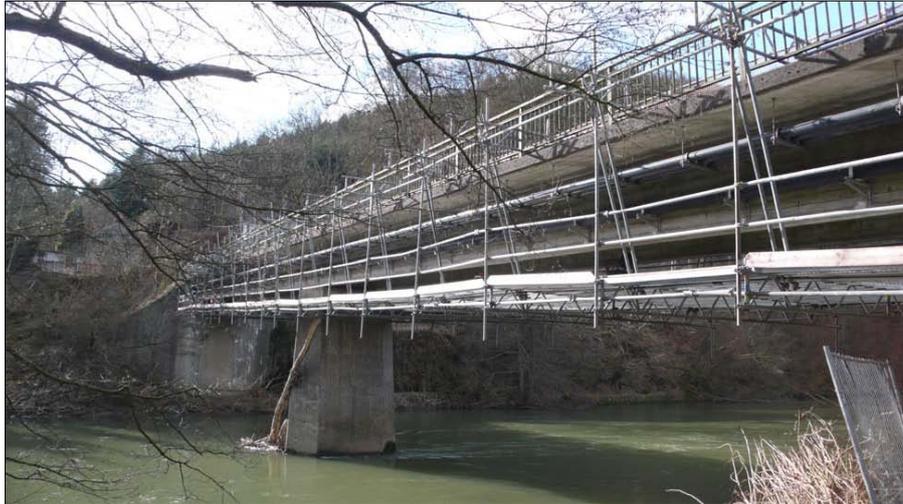
Die Husberg Brücke in Werdohl ist eine einspurige Spannbetonbrücke aus den 50-iger Jahren (Abb.17). Infolge Bewegungen des Erdhanges an der Brücke kam es zu Rissbildungen an den Widerlagern. Infolgedessen wurde die Brücke in Ihrer Verkehrslast beschränkt und nach starken weiteren Setzungen sogar gesperrt.

Abb. 17: Husberg Brücke in Werdohl

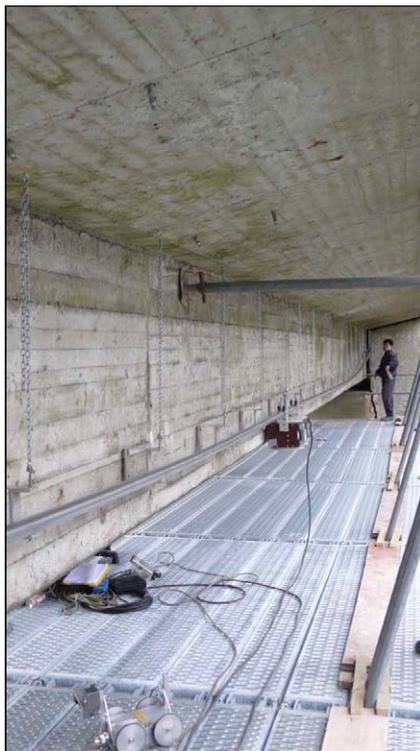
Abb. 18: Abgehängtes, dem Spanngliedverlauf folgendes Schienensystem zur Untersuchung der Längsspannbewehrung mit dem Remanenzmagnetfeld-Verfahren

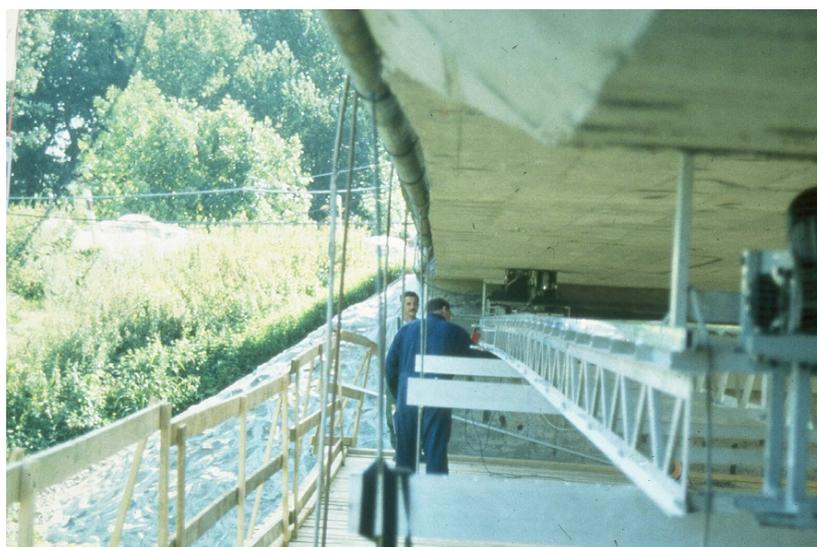
Das Ergebnis der zerstörungsfreien und materialtechnischen Untersuchungen sowie der statischen Nachrechnung ergab, dass nur wenige Längsspannglieder im Kappenreich als ausgefallen zu betrachten sind und die Brücke ohne nennenswerte Verstärkungsmaßnahmen wegen der damaligen statischen Überdimensionierung nach wie vor standsicher ist und weiter instandgesetzt werden konnte.

Abb. 23: 30 m langes Schienensystem für die Prüfung der Längsspannglieder mit dem Magnetfeld-Verfahren

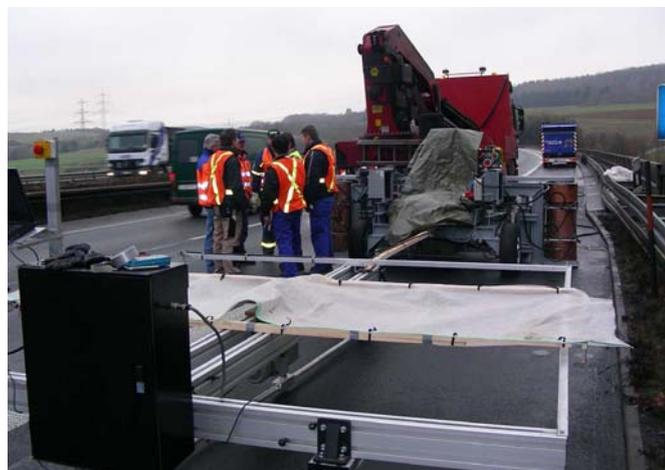
Abb. 25: Aufbau des Messsystems (Magnetisiereinheit mit Spulen und Rotationssensor) und Vorbereitung der Messung

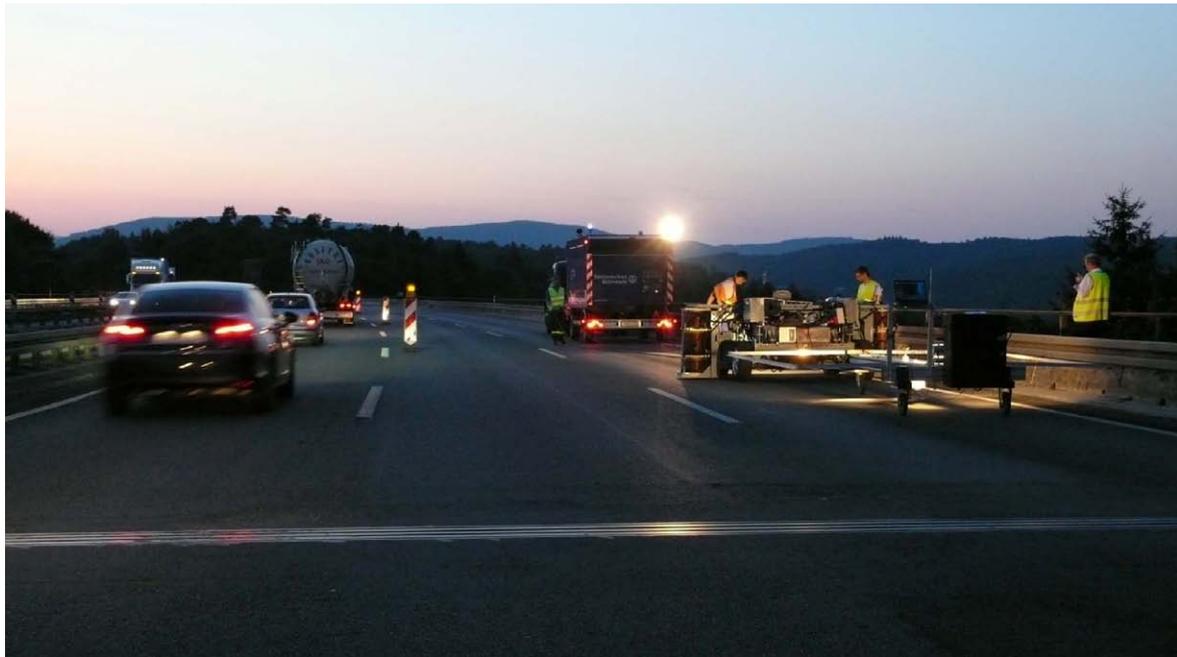
Abb. 26: Durchführung der Remanenzmagnetfeldmessung an der Lützelbachtalbrücke (Messung unter laufendem Betrieb auf dem Fahrbelag)
