# Praktische Untersuchungen an Kulturgütern und Verkehrsbauten in der Baudenkmalpflege

Andreas HASENSTAB, Augsburg  
Hans-Hermann NEUMANN, Hamburg  
Christiane MAIERHOFER, Berlin  
Ralf ARNDT, McLean, USA  
Jan BLUHM, Nürnberg

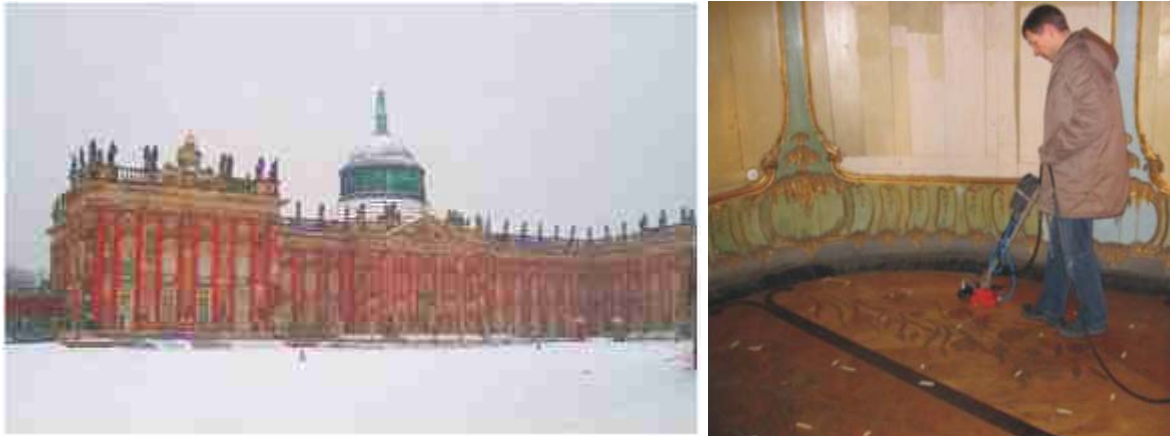
Die Studienrichtung „Restaurierung von Holzobjekten“ der Fachhochschule Potsdam führt in Zusammenarbeit mit der Stiftung „Preußische Schlösser und Gärten Berlin-Brandenburg“ allgemeine Zustandsuntersuchungen an den Parkettfußböden des „Neuen Palais“ in Potsdam durch [15]. Im Rahmen der Untersuchung des Holzfußbodens des Tassenkopfzimmers ergaben sich Aufgabenstellungen, die mit Hilfe von zerstörungsfreien Prüfverfahren gelöst werden sollten. Daher wurde in dieser Phase auch die Bundesanstalt für Materialforschung und -prüfung (BAM) mit eingebunden. Zur Bestimmung einer für den Besucherverkehr zulässigen Nutzlast sollte die Lage der Balken (Tragrichtung und Abstände der Balken) im Tassenkopfzimmer untersucht werden.

Abbildung 3: Außenansicht des Neuen Palais in Potsdam (links); Messung mit 1,5 GHz Antenne (GSSI) im Tassenkopfbzimmer des Neuen Palais
