Qualitätssicherung von Pfahlwänden mit der Ultraschallmethode - eine Machbarkeitstudie

Ernst NIEDERLEITHINGER, BAM, Berlin
 Markus HÜBNER, GGU, Karlsruhe
 Joram AMIR, Piletest Ltd., London, Großbritannien
 Hilmar MÜLLER, BAW, Karlsruhe

Kurzfassung. Anders als bei Einzelpfählen gibt es bisher für die Prüfung von Pfahlwänden keine etablierte Vorgehensweise. Erste Versuche zeigten das Potential der Ultraschallmethode (cross-hole sonic logging) bei Messungen über mehrere Pfähle Informationen über die Kontaktstellen und mögliche Fehlstellen innerhalb der Pfähle zu ermitteln. Um die Möglichkeiten und Grenzen dieses Verfahrens näher zu beleuchten, wurde auf dem Testgelände der BAM in Horstwalde ein Referenzprobekörper hergestellt. Erste Messungen mit verschiedenen Geräten zeigen, dass ab einer gewissen Größe Fehler an Kontaktstellen zu identifizieren sind. Probleme mit den einbetonierten Zugangsröhren oder andere Einflüsse können den Messerfolg aber beeinträchtigen. Die Ergebnisse können für die Interpretation von Feldmessungen verwendet werden.

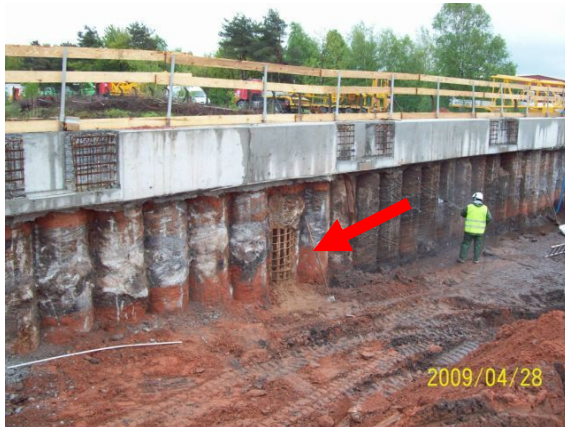
Abbildung 2: Überschnittene Pfahlwand mit Fehler an einer Kraftwerksbaustelle der Siemens Energy in Frankreich.

Die Qualitätssicherung geschieht konventionell wie bei Einzelpfählen durch Lotung, gegebenenfalls Neigungsmessung und Protokollierung des Bohr- und Betoniervorganges. Trotz aller Bemühungen kommt es im Einzelfall zu Problemen bei der Herstellung. Die Fehlstellen sind aber in der Regel von der Oberfläche aus nicht zu erkennen und zeigen sich erst beim Aushub durch Undichtigkeiten oder gar größere Hohlstellen (Abbildung 2).

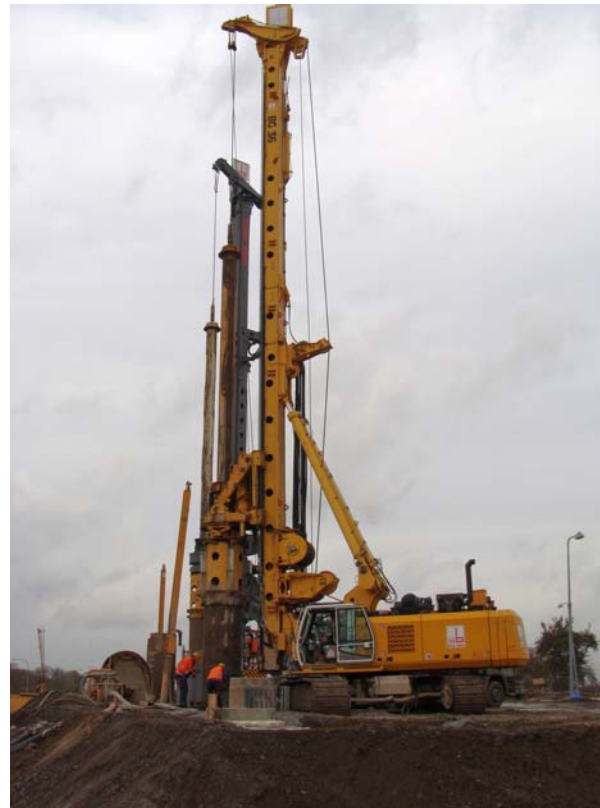
Abbildung 3: Bau einer überschnittenen Bohrpfahlwand an einer Schleuse in Norddeutschland.

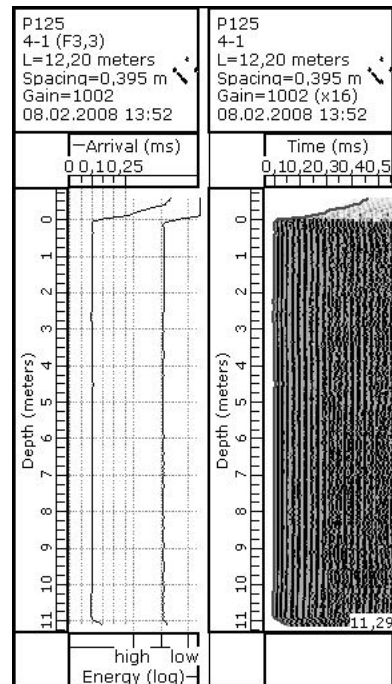
Abbildung 5: Beispiel für ein Ergebnis einer Ultraschallprüfung. Rechts B-Bild, links Logs (Laufzeit und Amplitude).

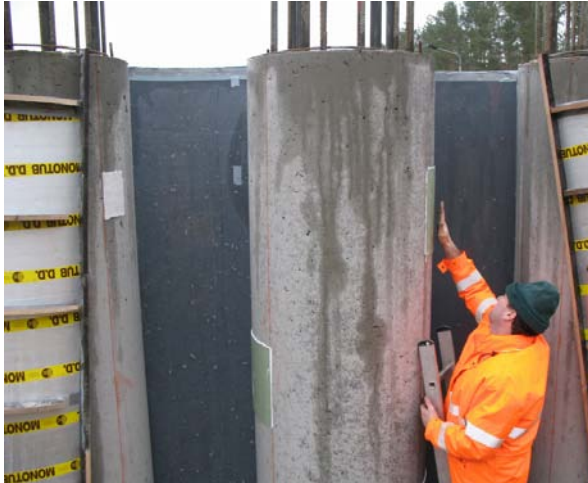
Abbildung 6: Anbringen der Fehlstellen an die bewehrten Pfähle.

Da es bei konventioneller Bauweise nahezu unmöglich ist, in eine überschnittene Bohrpfehlwand kontrolliert Fehler an den Nahtstellen einzubringen, wurde der Referenzprobekörper anders hergestellt. Zunächst wurden drei bewehrte Säulen (Höhe 4 m, Durchmesser 0,9 m) als Modell für die Sekundärpfähle hergestellt. Diese sind intern bis auf um einige der Zugangsröhren gewickelte Filzlagen (künstliche Ablösungen) fehlerfrei. Nach der Ausschalung wurden an die einander zugewandten Seiten verschieden große Fehlstellen angebracht (Abbildung 6). Anschließend wurden die Zwischenräume in Form angeschnittener Säulen (eigentliche Primärpfähle) betoniert. Abbildung 7 zeigt den fertigen Probekörper.

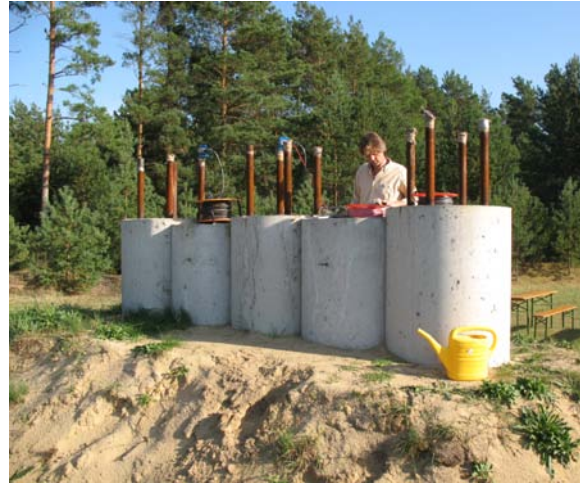
Abbildung 7: Ansicht des fertigen Probekörpers

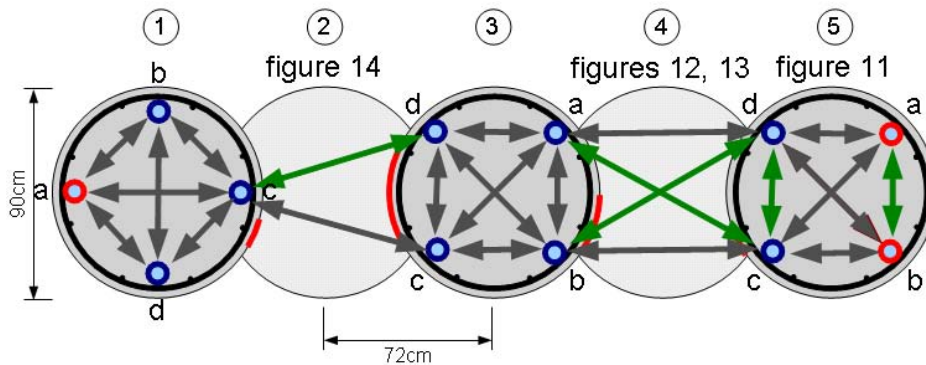
Abbildung 8: Aufsicht des Probekörpers mit Testrohren (blau), möglichen und im Text diskutierten Rohrkombinationen (grün: hier diskutiert, grau sonst) sowie Fehlstellen (rot).

Alle Messungen in Rohrpaaren ohne die erwähnten beabsichtigten Fehler zeigten keinerlei Auffälligkeiten. Als Beispiel ist das Ergebnis für Rohrpaar 5c-5d (Lage s. Abbildung 8) in Abbildung 11 links dargestellt. Das B-Bild ist einheitlich (außer natürlich für den Rohrbereich über 0 m außerhalb des Betons). Die Linienplots für Laufzeit und Amplitude weisen keine signifikanten Anomalien auf.

Die Nahtstelle zwischen Pfahl 3 und 4 wurde mit vier aufgeklebten Filzstücken präpariert. Sie bedecken jeweils horizontal 50 % der Nahtstelle (s. Abbildung 8) und sind 5 bis 40 cm hoch. Abbildung 12 zeigt zwei der Logs mit Strahlwegen von Pfahl 3 nach Pfahl 5. Bei beiden (wie auch allen anderen über Pfahl 4 laufenden Logs) musste die Verstärkung der Instrumente bei der Messung nur geringfügig (etwa Faktor 2) gegenüber den Logs innerhalb eines Pfahles angehoben werden.

Der direkte Strahlweg für das rechte Log (Rohrpaar 3a-5c) führt an den Delaminationen vorbei (Lage s. Abbildung 8). Dennoch sind in den Logs (Abbildung 12 rechts) die beiden oberen Fehlstellen zu erkennen. Dies liegt daran, dass sich die Energie nicht fokussiert als Strahl ausbreitet und auch in diesem Fall ein erheblicher Teil der Energie durch die Fehlstellen reflektiert oder absorbiert wird. So werden Fehlstellen erkennbar, auch wenn sie nicht direkt im Strahlweg liegen. Es kann damit aber auch eine Ablösung über die ganze Breite der Nahtstelle vorgetäuscht werden. Dies ist bei der Interpretation zu berücksichtigen.

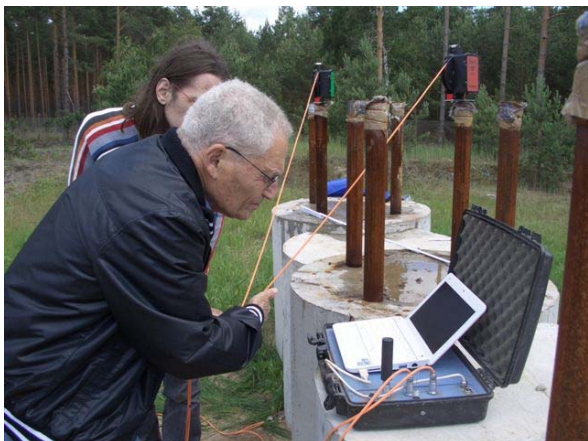
Abbildung 9: Messungen am Referenzprobekörper mit der Ultraschallmethode (CHUM, Piletest Ltd.).

Die hier dargestellten Messungen fanden einige Monate nach Herstellung des Probekörpers statt. In der Praxis geschieht dies wenige Tage oder Wochen nach der Betonage. Ob dies einen Einfluss auf die Ergebnisse hat, ist in Praxisversuchen noch zu klären. Es kamen zwei verschiedenen Messgeräte zum Einsatz: Das CHUM von Piletest Ltd (Abbildung 9) und der CHAMP von PDI (Abbildung 10).

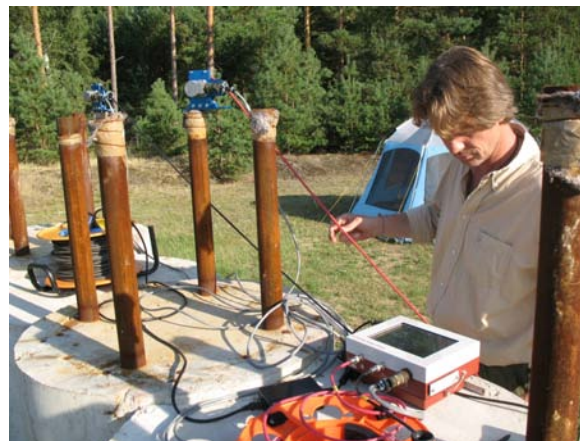
Abbildung 10: Messungen am Referenzprobekörper mit der Ultraschallmethode (CHAMP, PDI).

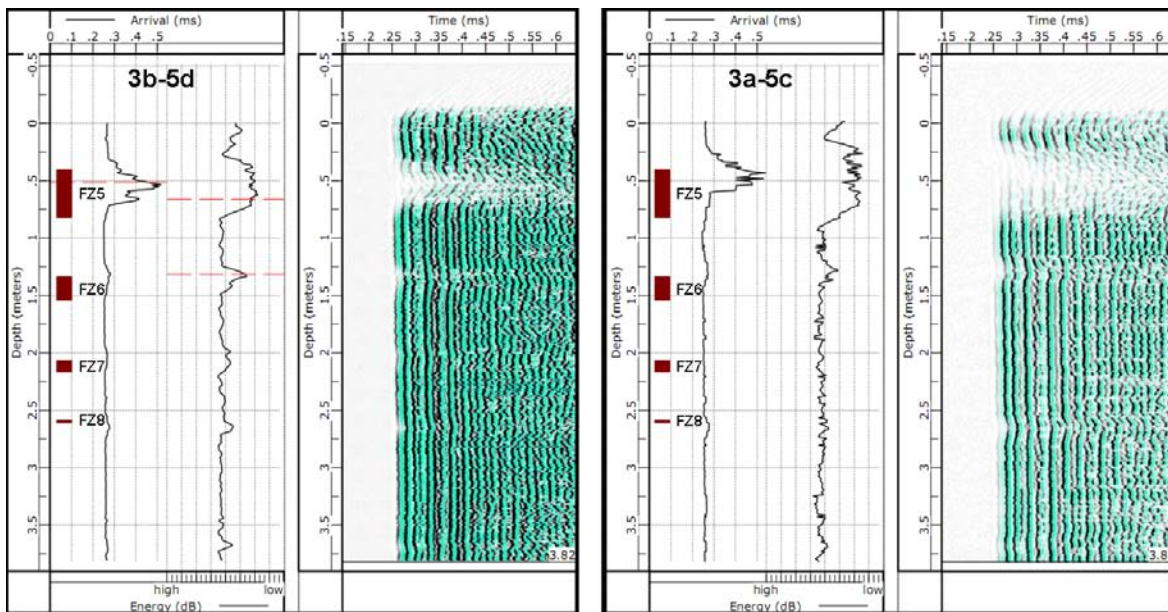
Abbildung 12: CSL Logs von Rohrpaaren jeweils beidseits von Pfahl 4 des Referenzprobekörpers. Links Rohrpaar 3b-5d (Strahlweg über beabsichtigte Delaminationen), rechts Rohrpaar 3a-5c (Strahlweg neben beabsichtigten Delaminationen). Vertikale Position der Delaminationen rot markiert. CHAMP/PDI.

Der Strahlweg des linken Logs aus Abbildung 12 verläuft direkt durch die Fehlstellen. Im B-Bild und dem Energie-Log sind alle vier Fehlstellen zu identifizieren. Die oberste (40 cm Höhe) ist stark ausgeprägt, die zweite (20 cm) noch signifikant, aber schon an der Grenze dessen, was in realen Daten den Standards nach als relevant bezeichnet werden würde. Die beiden unteren (10 und 5 cm hoch) sind sehr schwach. Dies bestätigt in etwa die Ergebnisse von Amir & Amir [8]. Danach ist ein Fehler in der Mitte zwischen zwei Rohren dann detektierbar, wenn seine Größe ein Drittel der Distanz zwischen den Rohren (hier 105 cm) übersteigt. Die Schwelle für eine sichere Detektion wäre demnach 35 cm. Die Erkennbarkeit der kleineren Fehlstellen am Probekörper ist eventuell den gegenüber Baustellenverhältnissen günstigen Messbedingungen geschuldet.

Die Anzeigen sind gegenüber den Fehlstellen systematisch um gut 10 cm versetzt. Die Ursache ist wohl ein unterschiedliches Bezugsniveau für Konstruktion und Messung. Dies wird noch geprüft.

Die Laufzeiten ändern sich in jedem Fall nur unwesentlich. Es scheint stets noch ein verbleibender akustischer Kontakt durch die Fehlstellen hindurch vorhanden zu sein. Die Signale sind aber bei den breiteren Fehlstellen so schwach, dass sie im B-Bild kaum zu erkennen sind und die automatische Laufzeitbestimmung sie nicht mehr zuverlässig identifiziert. Ein Senken der Detektionsschwelle kommt bei dem hier verwendeten Algorithmus nicht in Frage, da dies zu Fehlinterpretationen in anderen Bereichen des Logs führt.

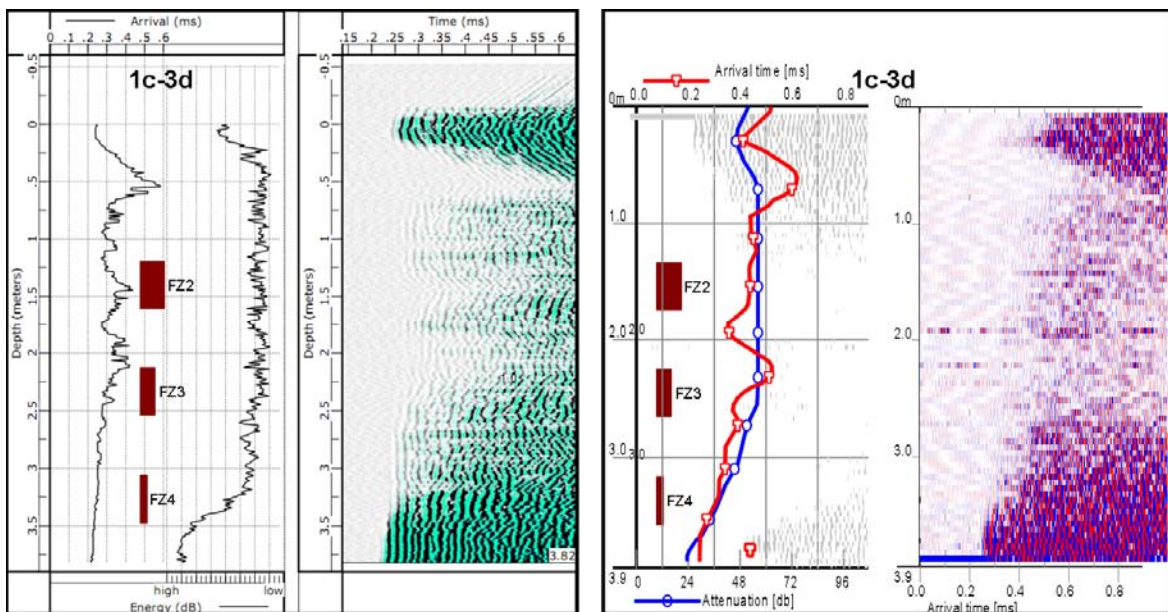
Abbildung 14: CSL Log zu Rohrpaar 1c-3d. beabsichtigte Fehler rot markiert. Links CHAMP/PDI, rechts CHUM/Piletest.

Das Log von Rohrpaar 1c-3d ist für beide Geräte in Abbildung 14 dargestellt. Alle Messungen mussten mit extrem erhöhter Verstärkung gefahren werden (Faktor 20 bis 100 gegenüber den übrigen Logs). Selbst dann wurden nur an der Oberkante und der Unterkante „normale“ Signale registriert. Über weite Strecken ist kein Signaldurchgang zu beobachten. Die Verläufe der Linienplots in den Logs wurden mit Hilfe von Methoden aus der Bildverarbeitung (CHAMP) bzw. Filterung erzielt (CHUM). Die regelgerecht ausgewerteten Daten sind bis zur Unkenntlichkeit verrauscht. Eine Korrelation zur Lage der Fehlstellen ist bestenfalls andeutungsweise zu erkennen.

Es gibt zwei Erklärungsmöglichkeiten für die Daten. Einerseits kann eines der Zugangsrohre weitgehend delaminiert sein. Die Logs innerhalb der Einzelpfähle 1 und 3 geben darauf aber keinen Hinweis. Andererseits können die Pfähle an den Nahtstellen unbeabsichtigt beinahe vollständig separiert sein. Dies wird durch Kernbohrungen und Endoskopie im Winter 2010 geklärt.
